堺港発電所2号機ガスタービンの 分解点検結果概要について

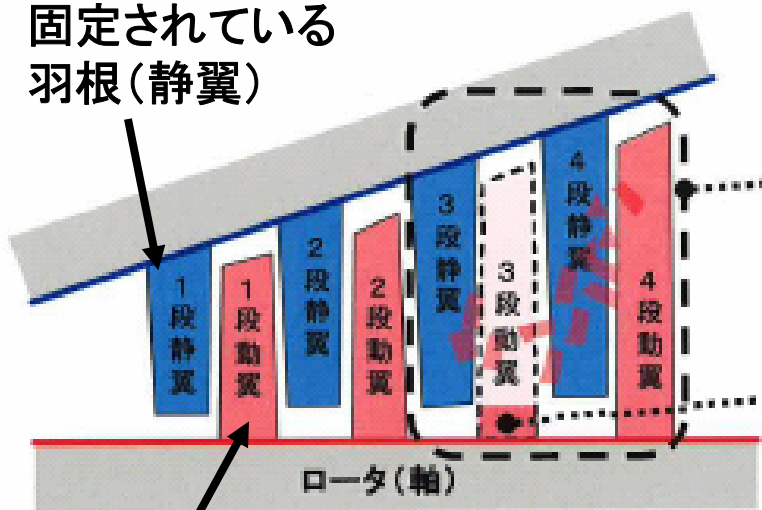
損傷範囲
主にガスタービン3段
および4段動静翼が
損傷した。

損傷の原因
3段動翼の一部にき裂
が発生し、折損・飛散
したことによる。
