図 - 5 敦賀 2 号機再生熱交換器連絡管からの 1 次冷却材漏えいに関する再発防止対策

点検・検査箇所概略図

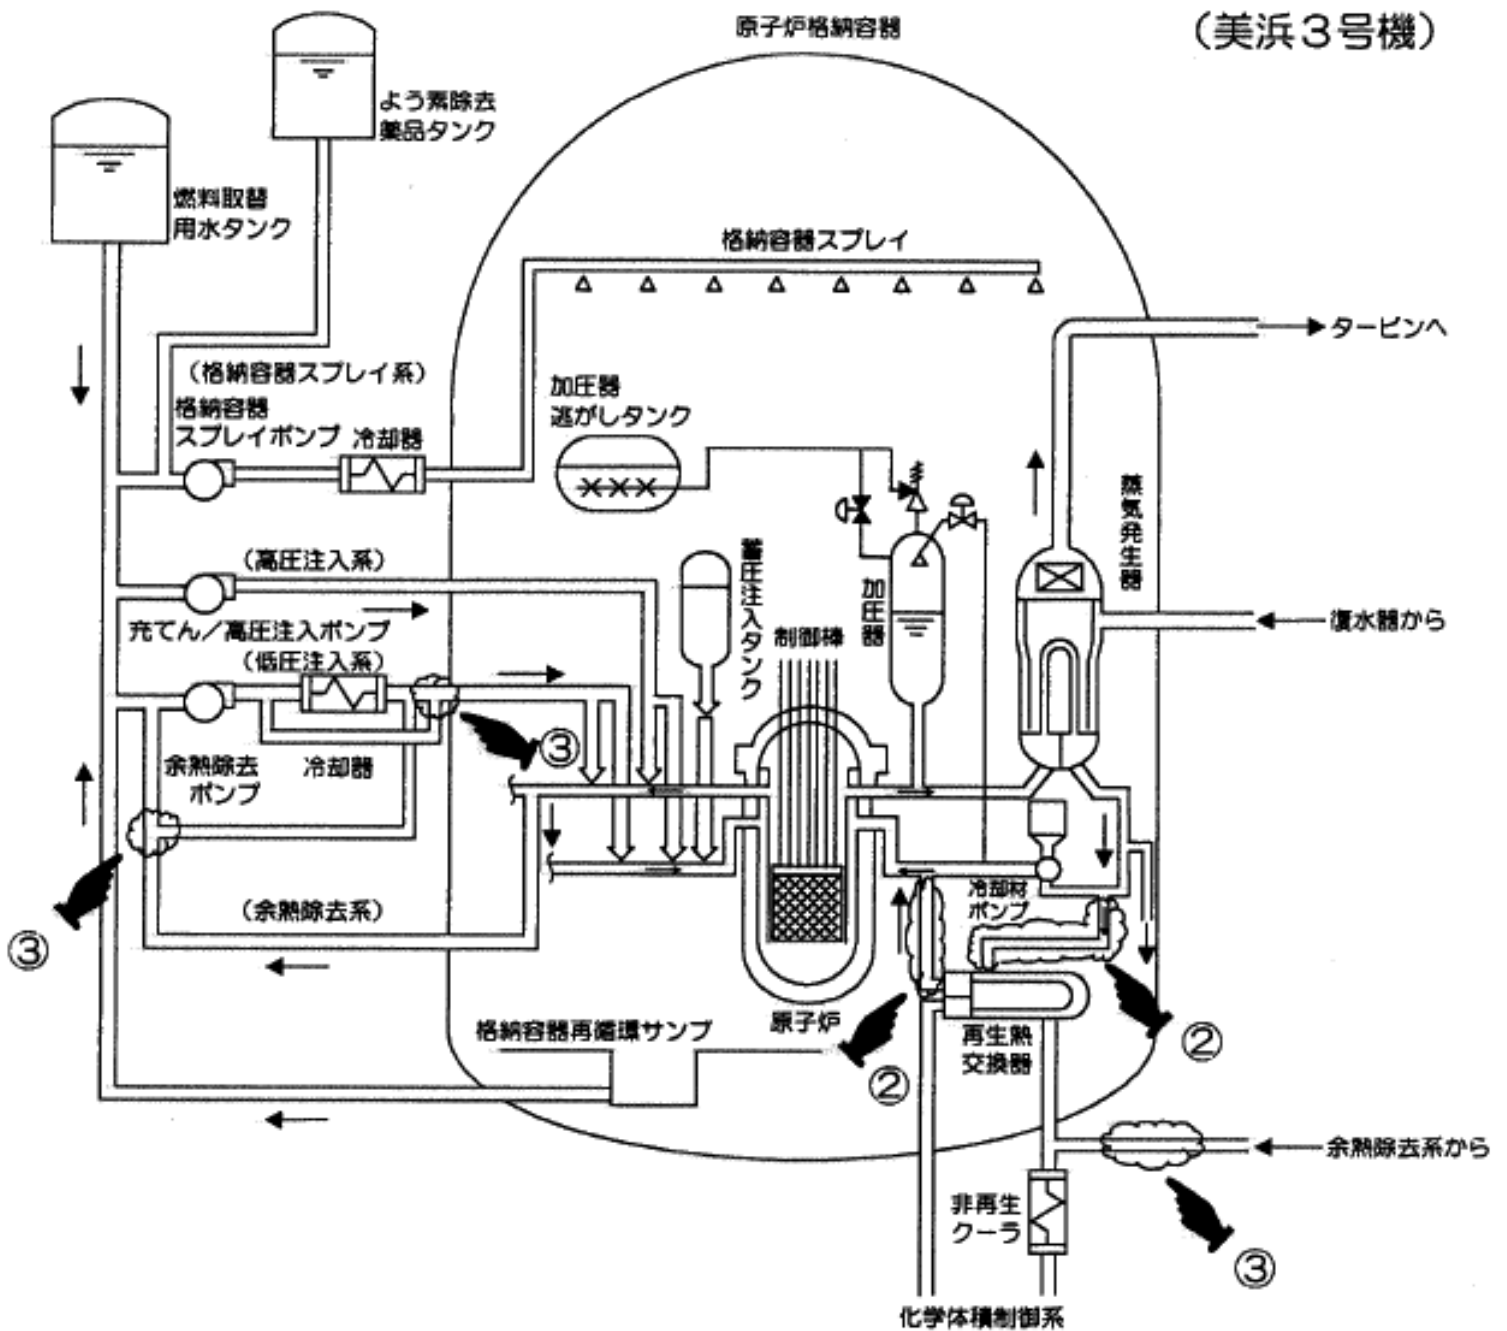
- ① 連絡管溶接部・連絡管エルボ母材部の超音波探傷検査範囲（36箇所）
- ② プラント運転中に第1種管と同等の温度、圧力の1次冷却材が流れる再生熱交換器と原子炉冷却材系統間の配管の突き合わせ溶接部についての超音波探傷検査範囲（16箇所）
- ③ 海外プラントで発生した熱疲労事象の反映として実施する類似箇所（溶接線と母材）の超音波探傷検査範囲（38箇所）

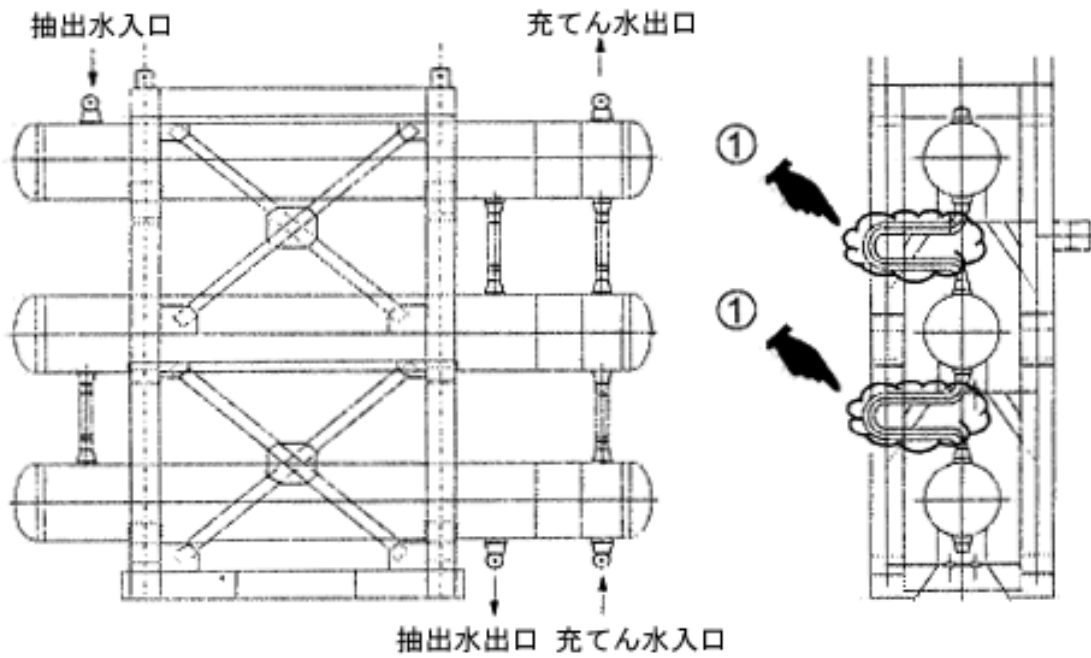
検査実施箇所

(美浜3号機の再生熱交換器は、横型（内筒なし）となっている)
