高サイクル熱疲労割れに係る点検概要図

安全注入系テストライン配管の点検結果について

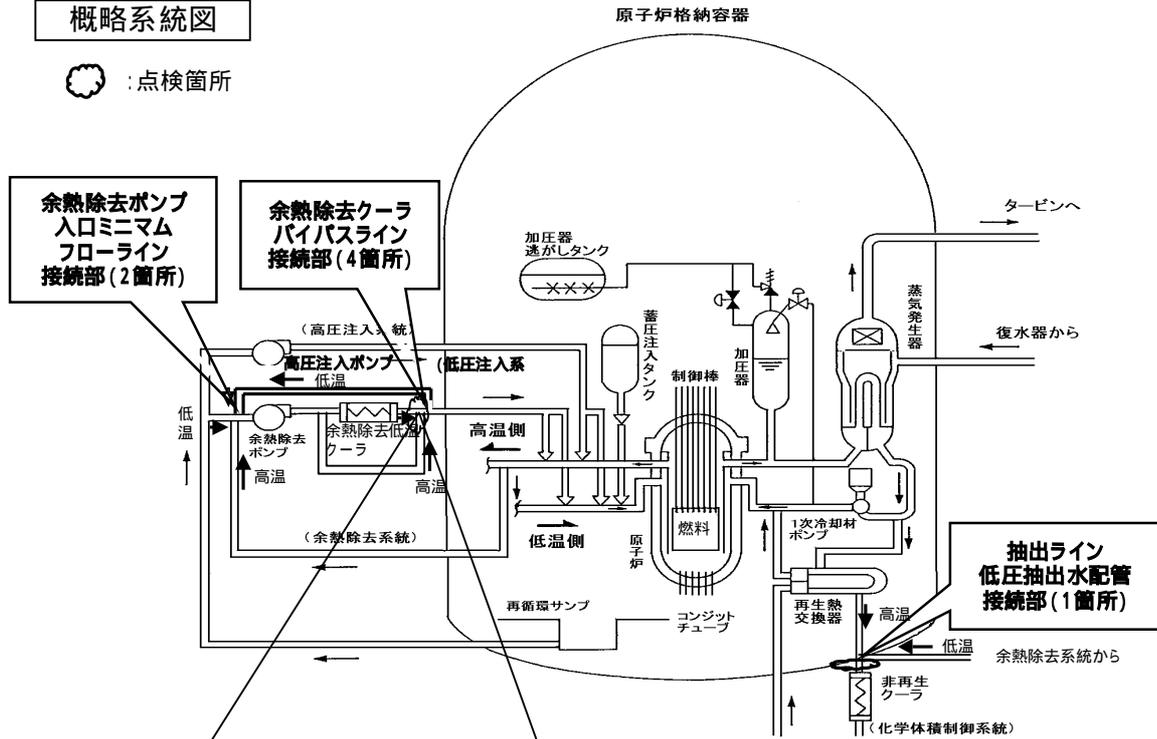
概略系統図

国内PWRプラントにおいて、再生熱交換器の胴側出口配管部で、高温水と低温水の混合により発生する温度ゆらぎを主要要因とする高サイクル熱疲労割れが発生した事例に鑑み、同様の熱疲労割れが発生する可能性のある余熱除去ポンプ入口ミニマムフローライン接続部など対象箇所7箇所について、超音波探傷検査を実施した結果、1箇所に有意な信号指示(計算上必要厚さを確保)が認められたことから、念のため同寸法、同材料の配管に取り替えた。

:点検箇所

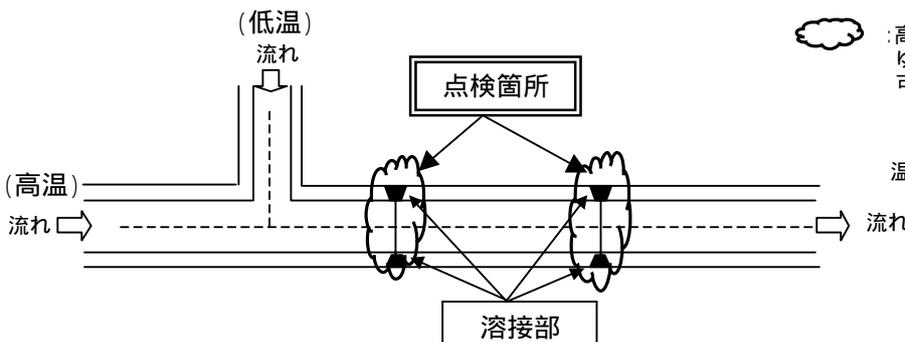
配管点検範囲(例)

:高低温の内部流体が合流することによる温度ゆらぎが生じ、熱疲労による割れが発生する可能性のある箇所

温度ゆらぎ: 高温水と低温水が混合する境界面等において、局部的に温度が変動する現象

[]内:配管取替箇所(1箇所)

取替長さ(m)	約1.5
配管厚さ(mm)	8.2
配管外径(mm)	219.1
内圧(MPa)	4.1
材質	SUS304TP

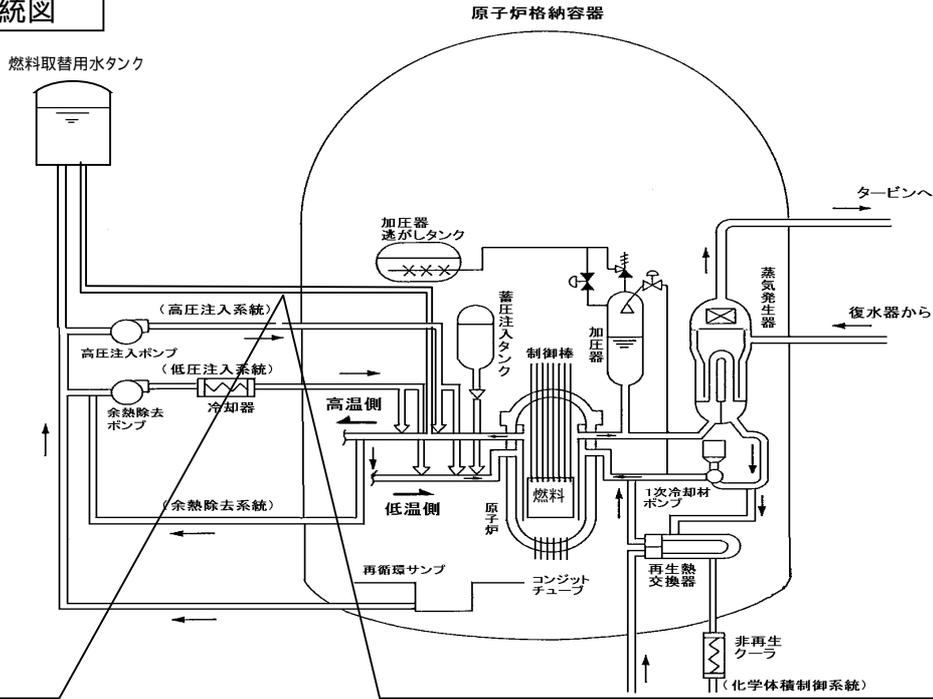
概略系統図

国内PWRプラントにおいて、原子炉格納容器内の安全注入系統テストラインの配管表面に貼り付けられた塩化ビニールテープが高温水により熱分解し、塩化物応力腐食割れが発生した事例に鑑み、安全注入系統テストラインの高温水が流れる可能性のある配管について点検を行った結果、242箇所当該テープの貼り付け跡を確認し、当該箇所の浸透探傷検査の結果、1箇所に浸透指示模様が認められたことから、念のため同寸法、同材料の配管に取り替えた。
