## 概略系統図

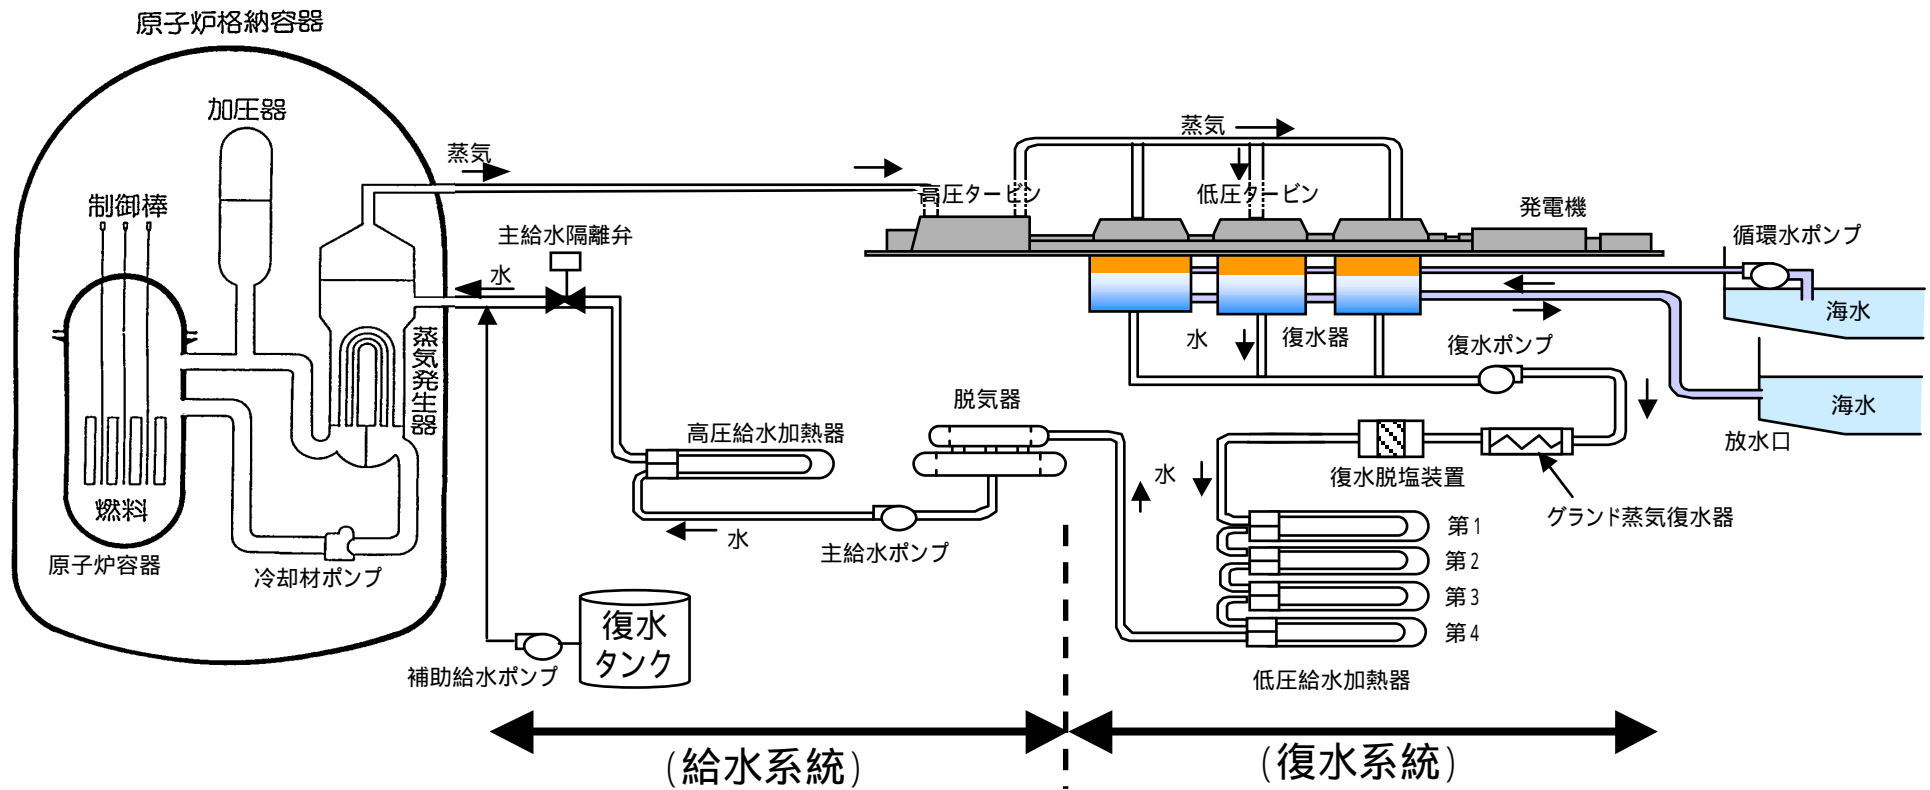
今回破損した配管と同位置であるオリフィスの下流部位およびその他の給水、復水系統オリフィス下流部位のUT(超音波探傷検査)による配管肉厚測定を実施します。  
 なお、( )内は今回破損した配管と同位置にある点検箇所数です。
