# 図 - 1 原子炉補機冷却水冷却器伝熱管補修工事概要図

## 図 - 2 2次系熱交換器他取替工事概要図

図 - 3 原子炉容器上部ふた管台の点検概要図

図 - 5 高サイクル熱疲労割れに係る点検概要図

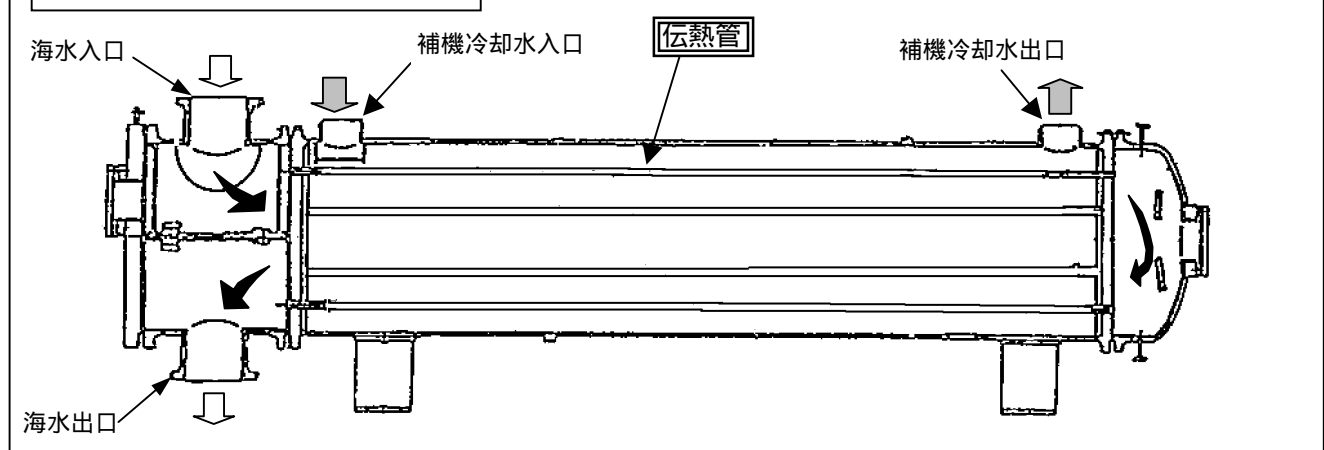
## 原子炉補機冷却水冷却器概要図

設備の信頼性維持の観点より、4台ある原子炉補機冷却水冷却器の伝熱管全数(既施栓管を除く11,385本)について、渦流探傷検査(ECT)を実施し、有意な信号指示(肉厚の50%以上)が認められた伝熱管(3本)および既施栓管(21本)について、同形状、同材質の新しい伝熱管に取り替えた。

また、C号機については、45%の減肉指示が確認された伝熱管(2本)について、予防保全の観点から施栓を実施し、使用しないこととした。

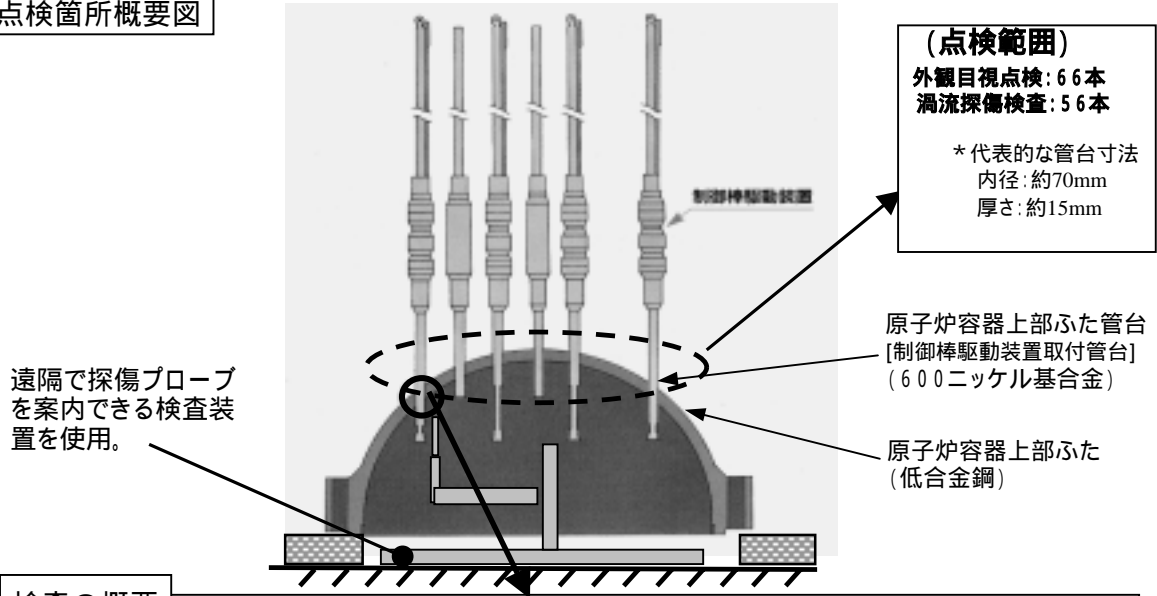
点検箇所概要図

原子炉容器上部ふた管台全数(66本)について、上部ふた表面の外観目視点検を実施し、漏えいのないことを確認した。

また、管台母材部における応力腐食割れの発生予測時間の比較的短い同号機において、検査データの蓄積を図る観点から、予備管台(10本)を除く56本の原子炉容器上部ふた管台母材部について、渦流探傷検査(ECT)を実施し健全性を確認した。

なお、大飯発電所3号機の原子炉容器上部ふた制御棒駆動装置取付管台からの漏えい事象を踏まえ、原子炉容器上部ふた管台からの漏えいを早期に検知するため、漏えい監視装置を設置した。

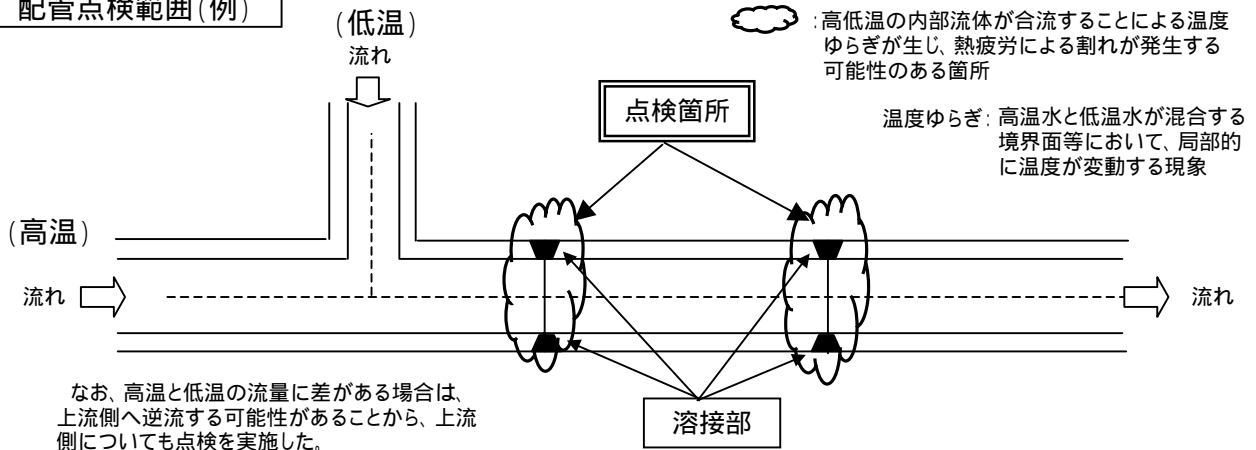
配管点検範囲(例)

国内PWRプラントにおいて、再生熱交換器の胴側出口配管部で、高温水と低温水の混合により発生する温度ゆらぎを主な要因とする高サイクル熱疲労割れが発生した事例に鑑み、同様の熱疲労割れが発生する可能性のある再生熱交換器の胴側出口配管部や余熱除去ポンプ入口ミニマムフローライン接続部などについて、超音波探傷検査を実施し、異常のないことを確認した。

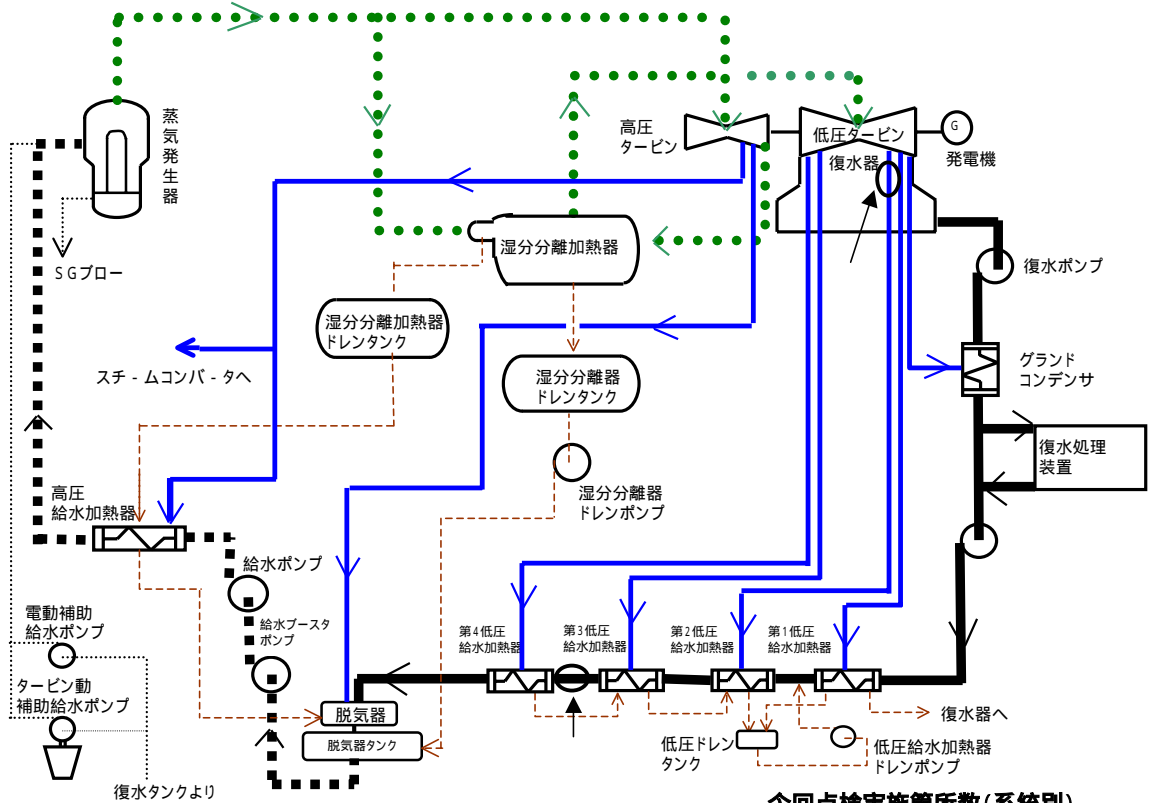
配管取替箇所3箇所: ~

大飯発電所1号機2次系主給水配管配管曲がり部減肉事象および美浜発電所3号機2次系配管破損事故を踏まえ、2次系配管の965箇所(当初計画は569箇所)について超音波検査(肉厚測定)を実施した。  
 その結果、今回検査を実施した部位については、全て、必要厚さを満足していることを確認した。  
 なお、3箇所については、余寿命が1年以下であり、次回定期検査までに必要最小厚さを下回ると評価されたため、当初から取り替えを予定していたものではないが、同材料の配管に取り替えた。

取替箇所番号	名称	公称肉厚(mm)	測定最小値(mm)	計算必要厚さ(mm)	余寿命(年)	取替長さ(m)	外径(mm)	圧力(Mpa)/温度(°C)	材質
①	C第4低圧給水加熱器入口管エルボ	12.7	8.9	8.8	0.4	約1.5	約410	4.07/129	炭素鋼
②	A第2低圧給水加熱器抽気入口管エルボ	10.0	4.2	3.8	1.0	約1.0	約460	0.07/98	炭素鋼
③	C第2低圧給水加熱器抽気入口管エルボ	10.0	4.0	3.8	0.5	約1.0	約460	0.07/98	炭素鋼

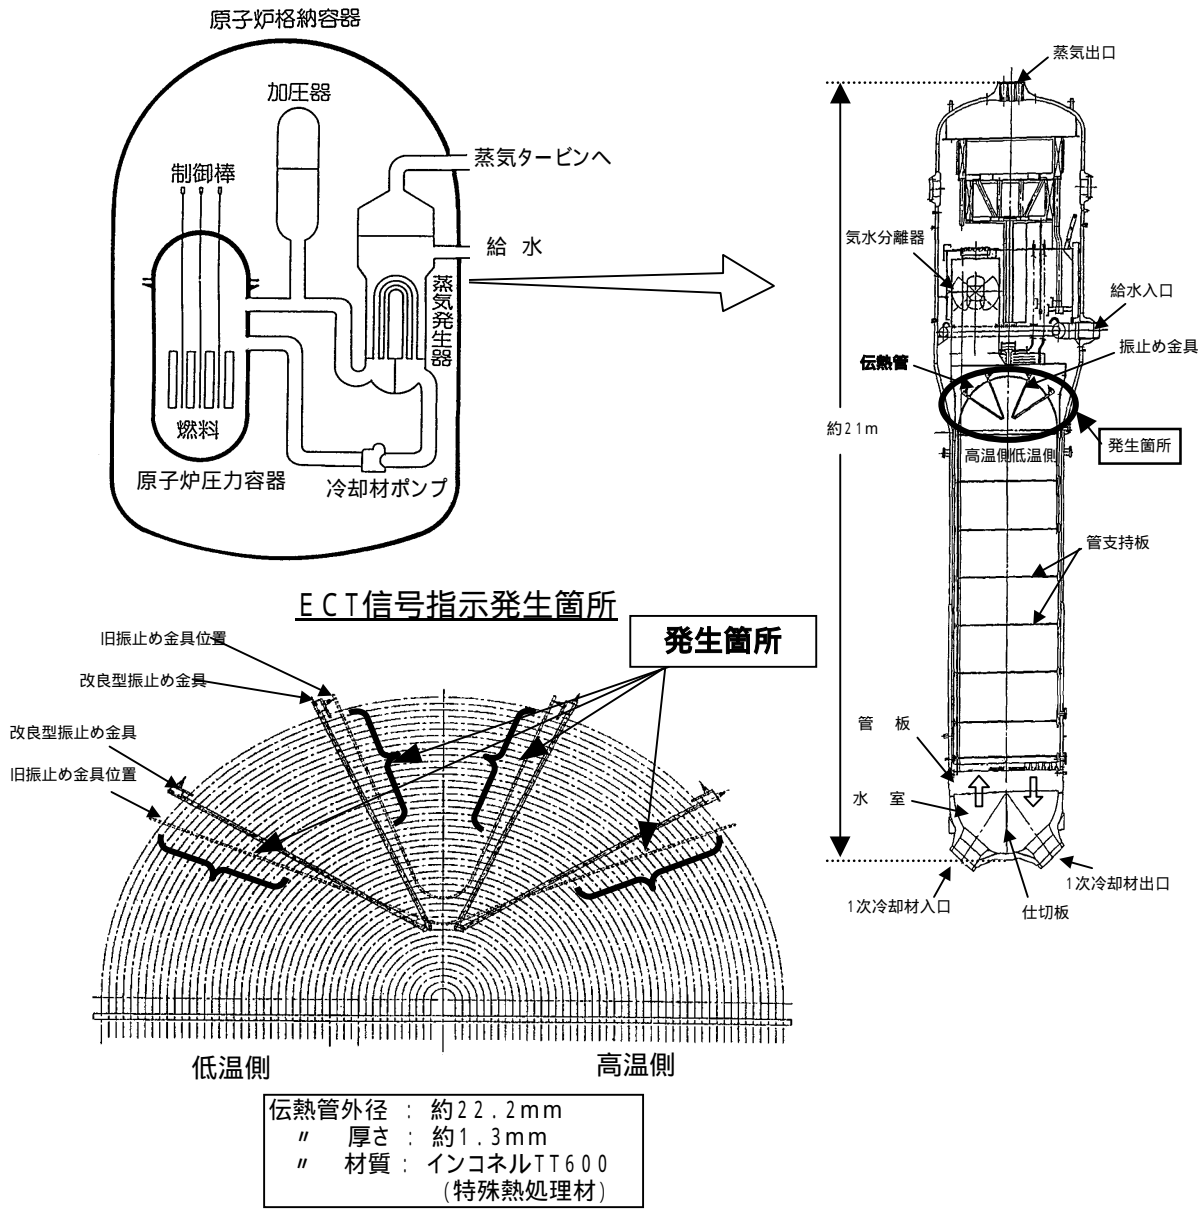
図 - 7 蒸気発生器伝熱管渦流探傷検査 減肉発生箇所

蒸気発生器	A-蒸気発生器	B-蒸気発生器	C-蒸気発生器	合計
今回施栓本数	112	122	105	339
既施栓本数	23	11	15	49
総施栓本数	135	133	120	388
設備本数	3,382	3,382	3,382	10,146
施栓率(%)	4.0	3.9	3.5	3.8

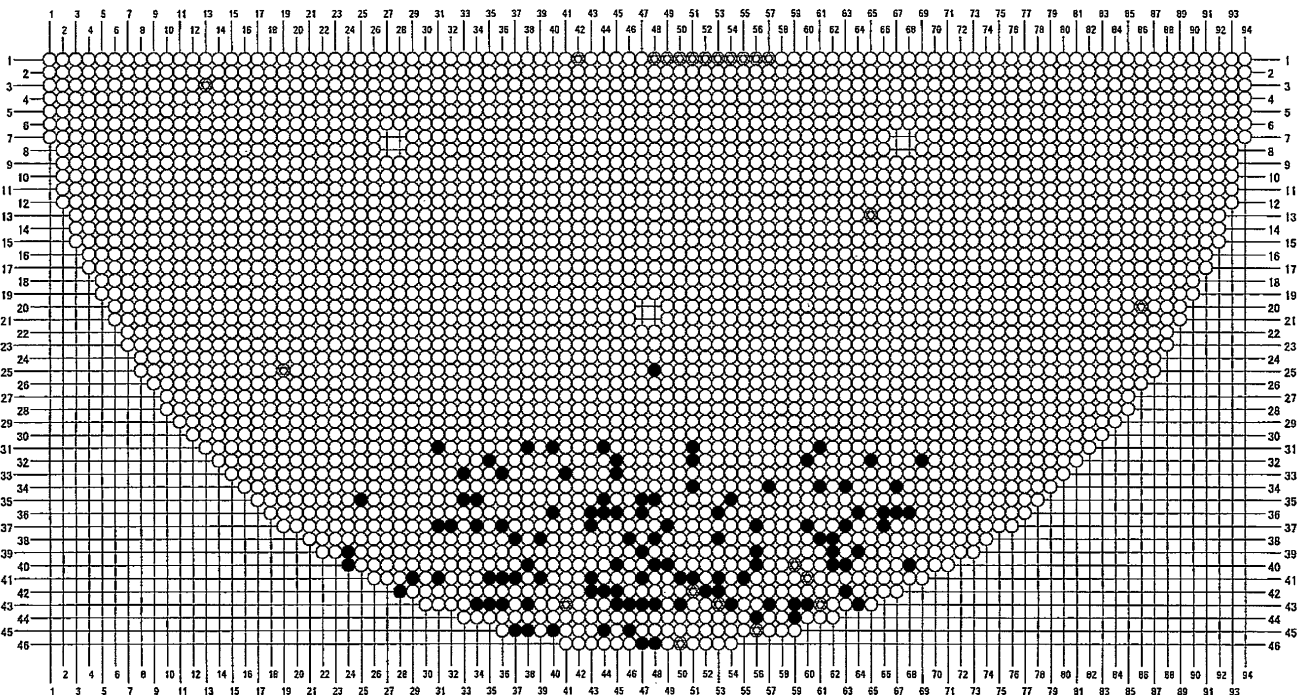
## ECT信号指示位置図(例)

A - 蒸気発生器ECT信号指示管位置図(高温側を上部から見た図)  
 (B・C - 蒸気発生器についてもほぼ同様の位置で信号指示管が認められた) ● 既施栓管 指示管
