大飯発電所1号機の点検結果について

加圧器安全弁の点検結果

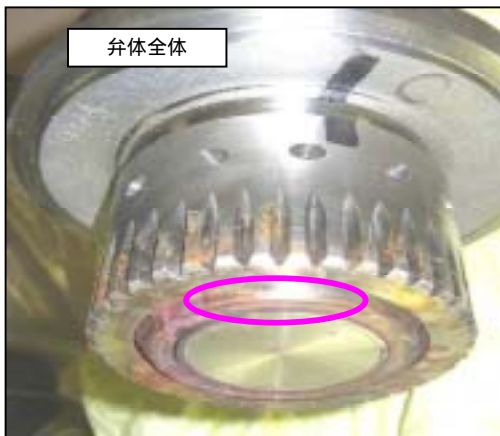
外観点検結果

弁体シート面に漏えい跡が確認された。

- (1) 弁体シート面および弁座シート面の手入れを行なった後、当該弁を復旧する。
- (2) 加圧器安全弁機能検査前には必ず検査装置架台のフィルタの取り替え並びにプラグの清掃を実施することとし、作業手順書へ反映する。

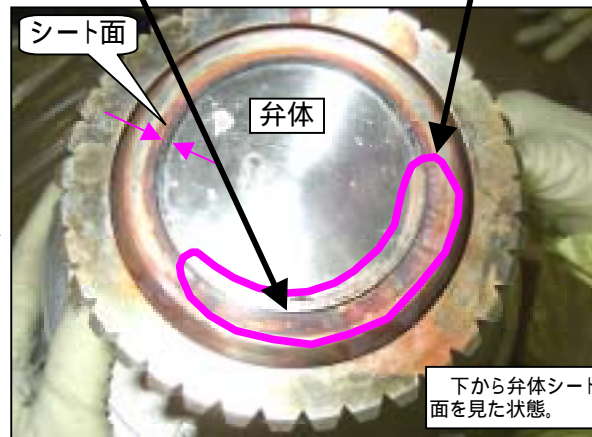
漏えい跡
(シート面の変色、および蒸気が通ったような筋状の跡)

- ・弁体、弁座シート面に漏えい跡が確認された。
- ・異物、シート面(弁体、弁座)のキズ等は認められなかった。
- ・シート面(弁体、弁座)を浸透探傷検査(PT)した結果、浸透指示は認められなかった。

当該弁の各部品のはめ込み状態等に異常はなかったが、漏えい検査により漏えいが確認されるとともにシート面の一部に漏えい跡が確認されたことから、原因は、シート面に異物が付着したため微少な漏えいが発生し、当該弁の出口温度が上昇したものと推定されました。

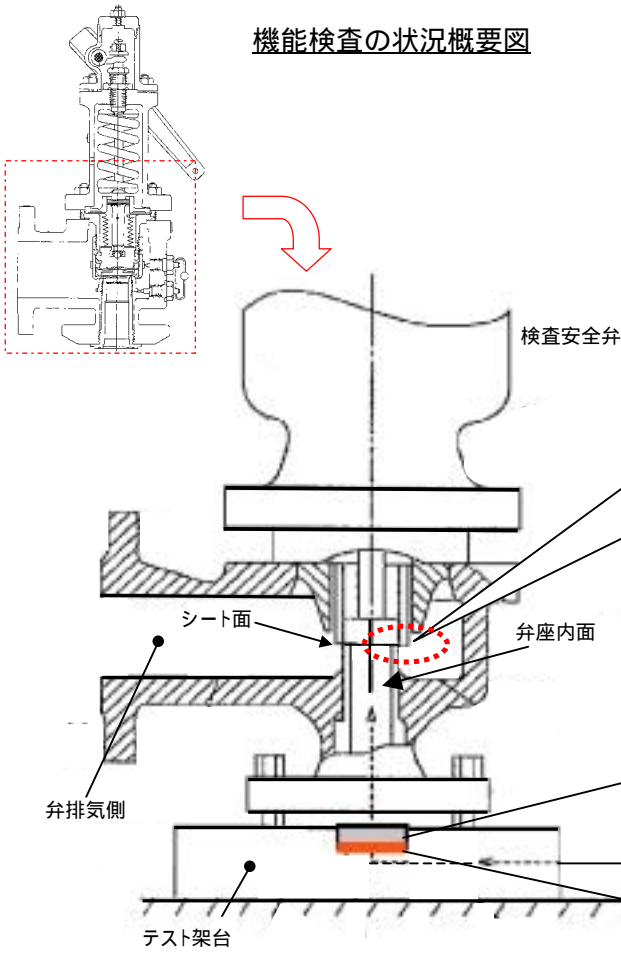
機能検査の状況概要図

前回定期検査で実施した当該弁の機能検査において、当該弁が開動作した際、弁座内面や検査装置テスト架台のフィルタおよびプラグに付着していた異物が、弁体と弁座が接するシート面に付着したものと推定されました。
