図-2 美浜発電所1号機 湿分分離加熱器ドレンタンク上部保温部からのわずかな蒸気漏れに伴う出力低下について

外観点検、浸透探傷検査(PT)及び破面観察結果

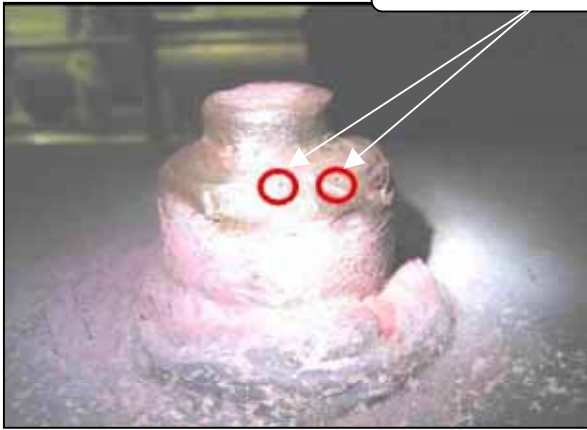
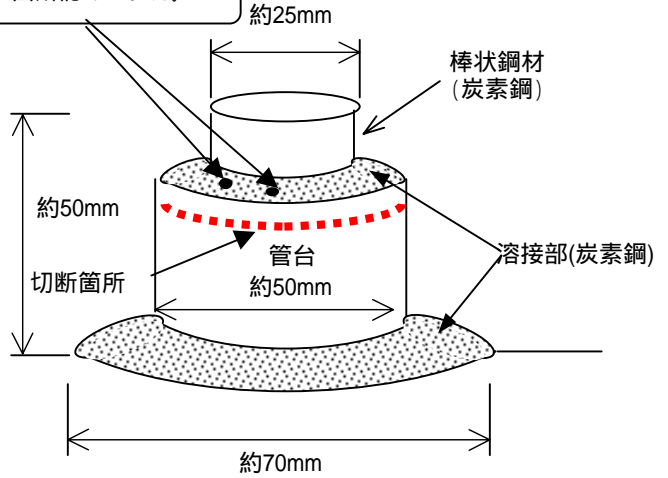
外観点検

約1mm 程度の微小な穴が2箇所認められた。

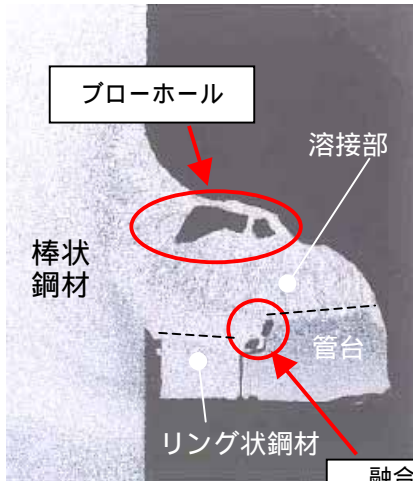
B断面b矢視の破面観察

融合不良またはブローホール

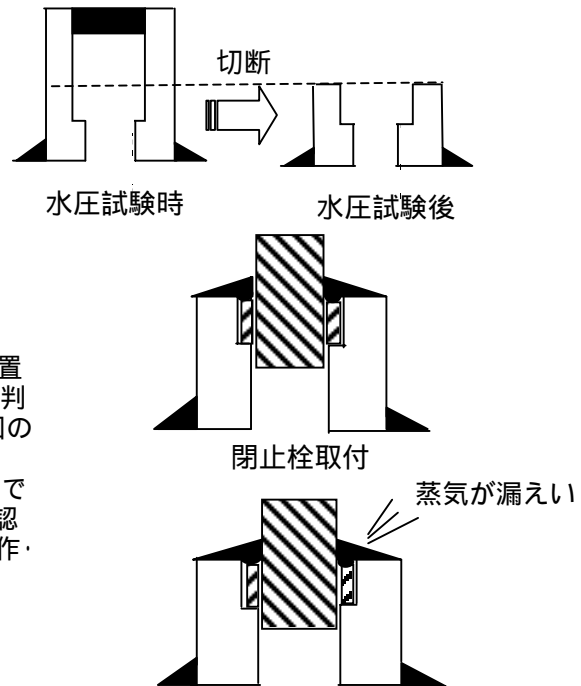
当該閉止栓施工経緯

現地据付時(昭和44年10月頃)  
湿分離加熱器ドレンタンクに圧力計を設置する計画であったが、現地据付時に不要と判断し、当該管台は、系統耐圧試験前に今回の閉止栓を取り付けたと推定される。  
なお、施工した閉止栓は、溶接検査対象外であり、図面による指示や施工記録がなく確認できないため、現地の手持ち材料により製作・施工されたものと推定される。

漏えいを確認(平成17年1月20日)

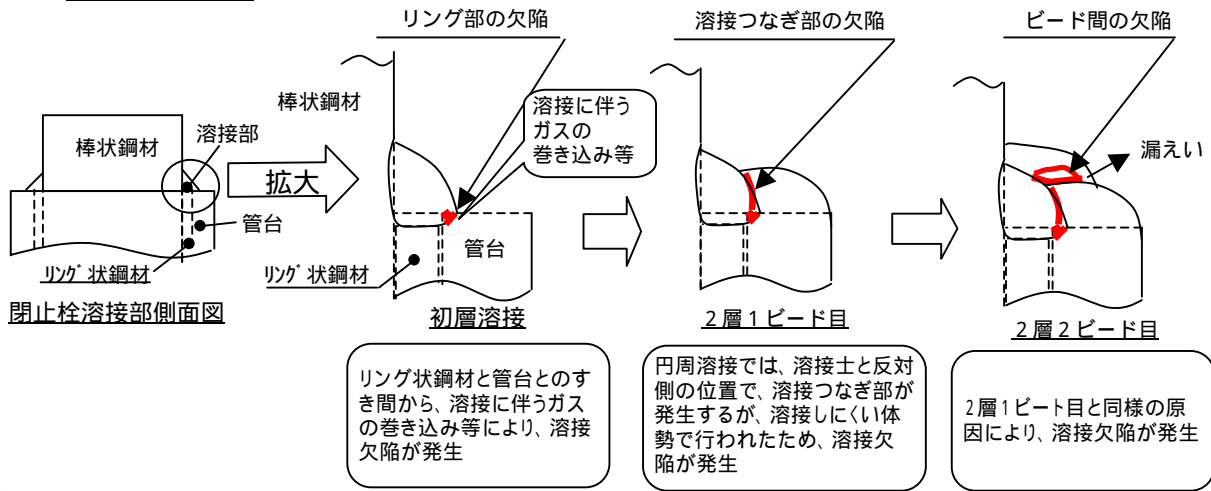
推定メカニズム

推定原因
