美浜発電所 3 号機 2 次系配管の点検結果について（第 4 回：最終報告）

再熱蒸気止め弁、インターセプト弁漏えい蒸気管の調査結果について

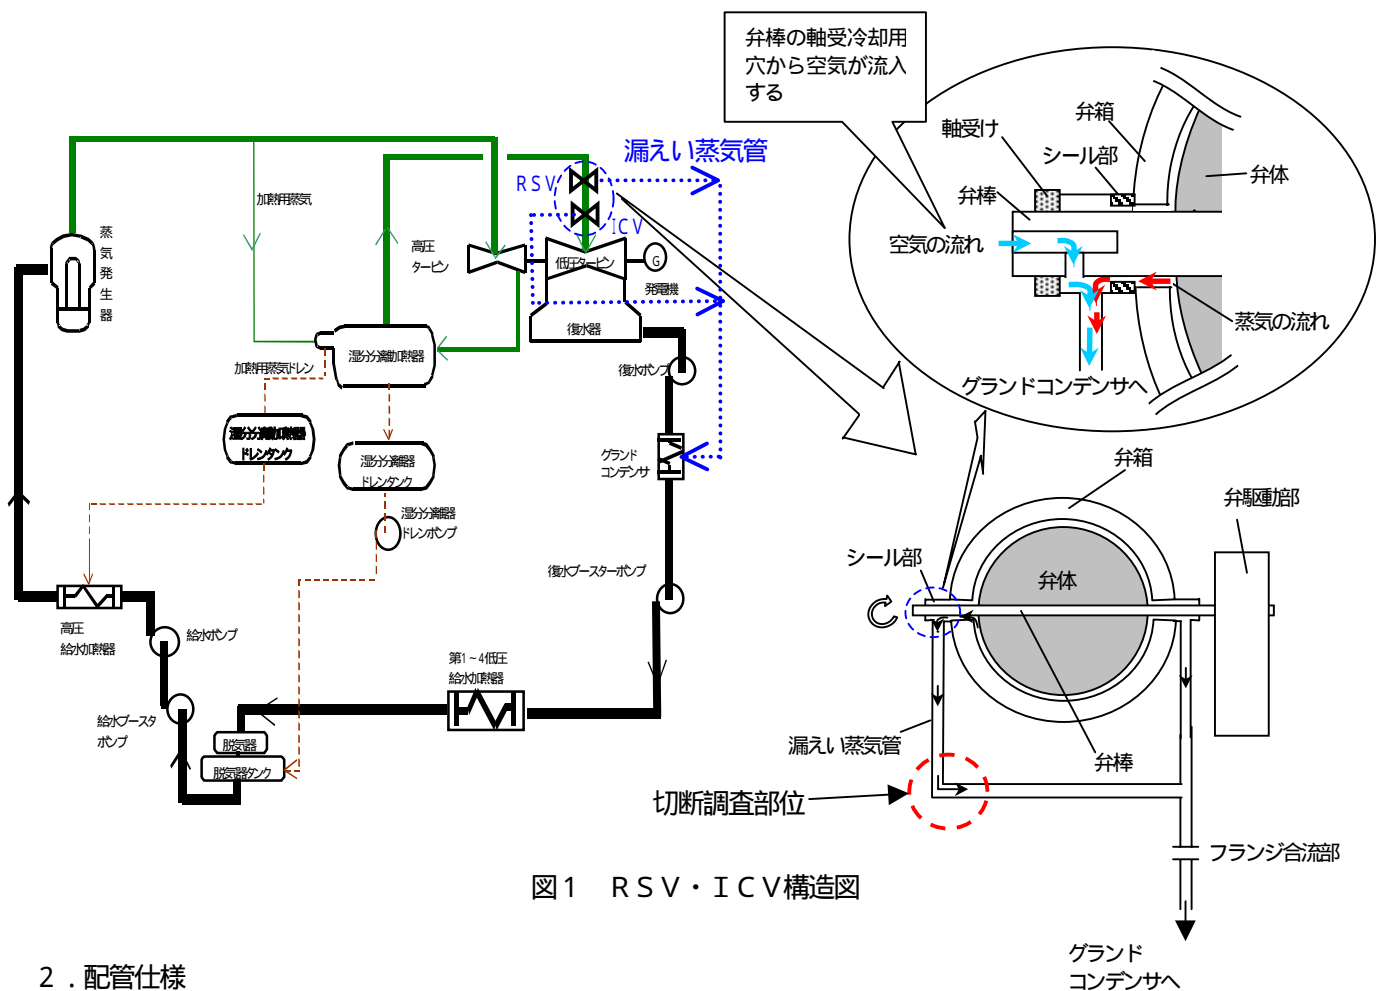
図1 RSV・ICV構造図

RSV、ICV 漏えい蒸気管は通常運転中には軸受け冷却用の空気が流れる系統であるが、弁開閉時（通常1回/月）にはシール部より微量の蒸気が漏えいし、これに冷却用の空気が混合することでドレンとなり、グラウンドコンデンサへ緩やかに流れることにより腐食減肉が発生（図1参照）したと考えられる。そのため、RSV、ICV 漏えい蒸気管の全12系統のフランジ合流部まで取替えることとした。

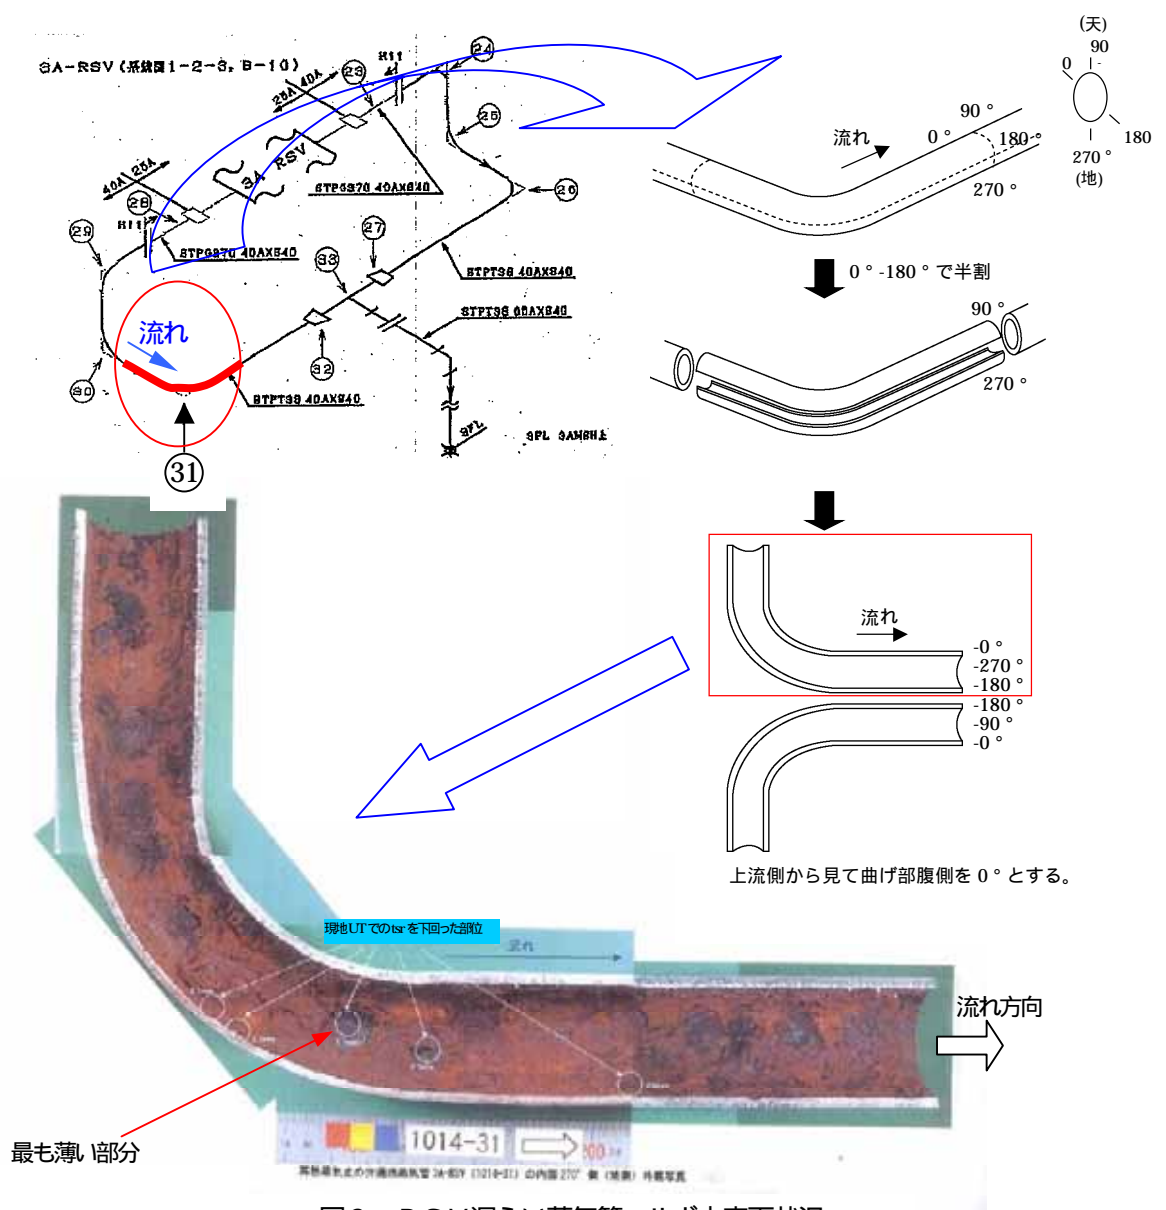
図2 RSV漏えい蒸気管エルボ内表面状況

配管内面は全体的に赤錆に覆われており（図2参照）成分はヘマタイト（ $\text{-Fe}_2\text{O}_3$ ）とマグネタイト（ Fe_3O_4 ）を主とする鉄酸化物であった。

赤錆除去後の内面観察では、エロージョン・コロージョン特有の鱗片模様は観察されなかった。

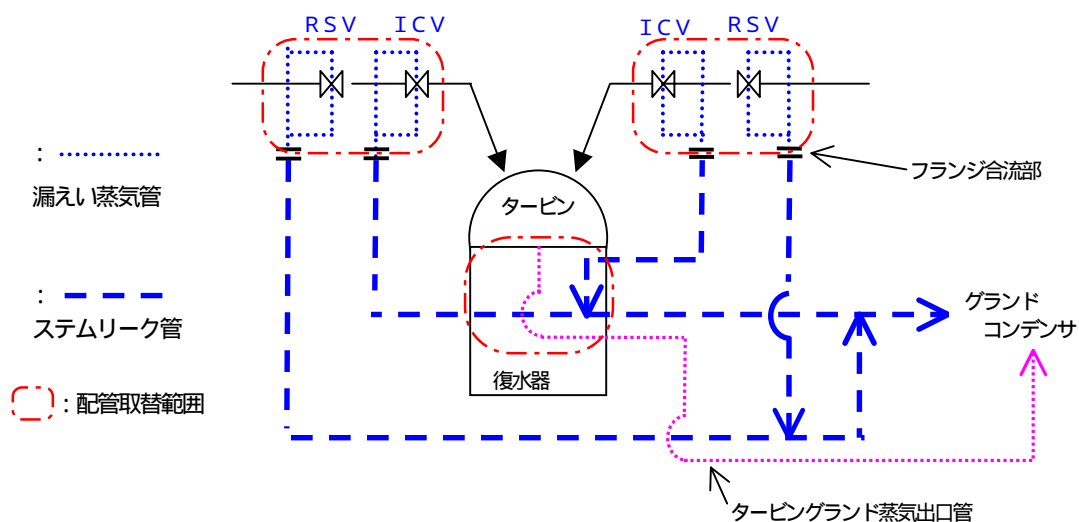
図3 RSV・ICV漏えい蒸気管系統調査範囲

RSV、ICV 漏えい蒸気管の下流側配管（ステムリーク管）について全ての箇所を点検した結果、ICV ステムリーク管で計算必要厚さを下回る箇所が2箇所あった。RSV ステムリーク管には問題となる減肉は認められなかった。なお、RSV、ICVの同種箇所としては、他にタービングランド蒸気出口管があるが、復水器内を除き、点検済み（既報告）であり、問題となる減肉は認められていない。

点検の結果、RSV、ICV漏えい蒸気管3箇所 で計算必要厚さを下回る箇所が認められた

点検の結果、ICV漏えい蒸気管下流側の復水器内ステムリーク管2箇所 で計算必要厚さを下回る箇所が認められた。
（タービン排気蒸気による外面減肉が原因）

復水器内に敷設され直接蒸気にさらされている配管（復水器内経由配管）を全て耐食性に優れた材料に取替える。

RSV、ICV漏えい蒸気管の類似箇所（全12系統のフランジ合流部 の範囲まで）を全て耐食性に優れた材料に取替える。

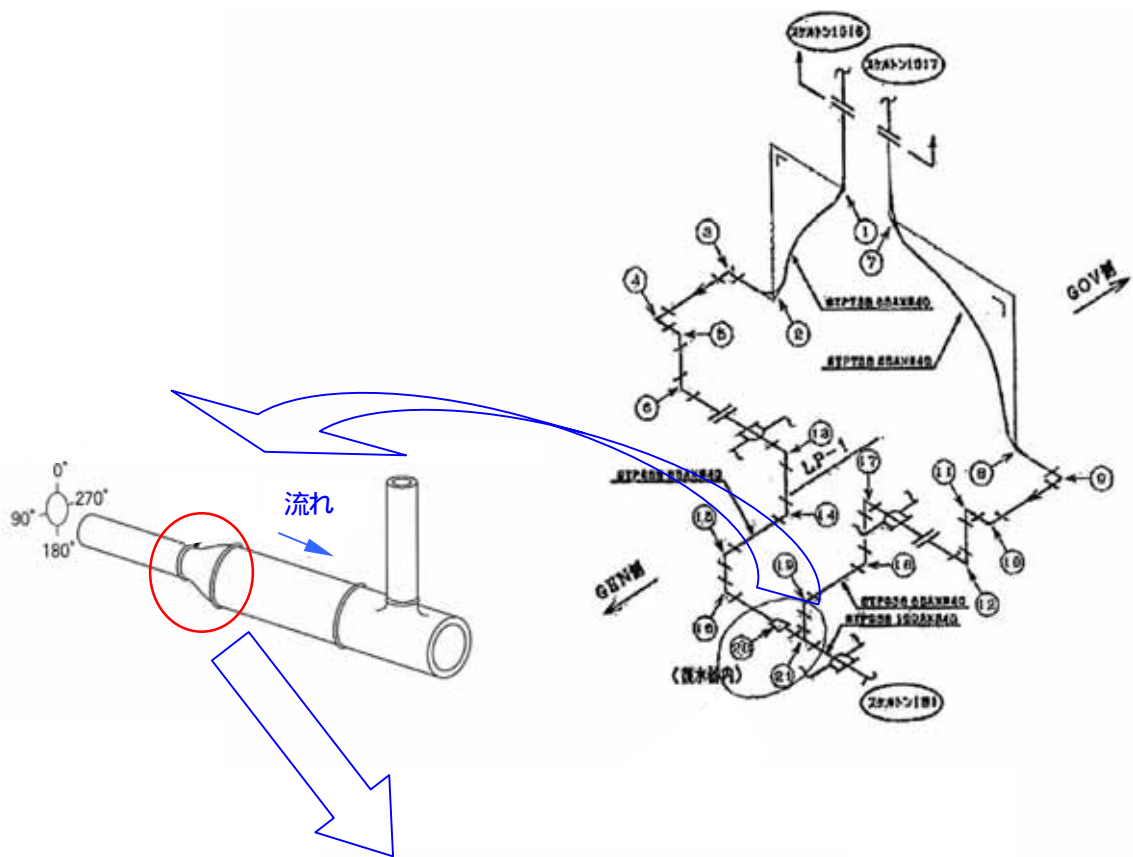
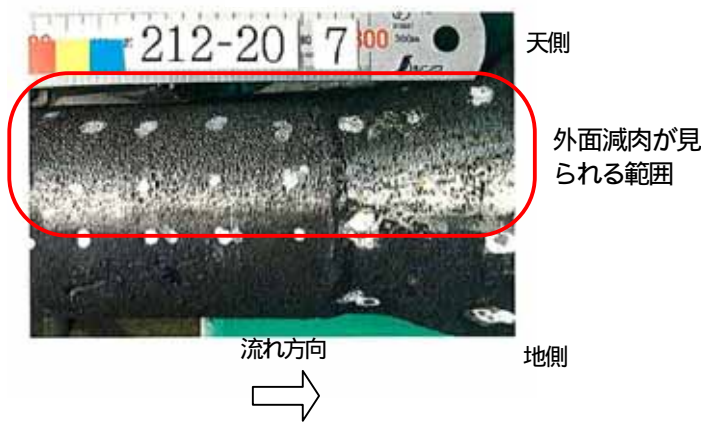
図4 ICVステムリーク管外面状況

計算必要厚さを下回る箇所があった ICV ステムリーク管は復水器内にあり、配管外面の上面部にタービンから排気される蒸気による減肉が確認（図4 参照）された。そこで、復水器内に敷設され直接蒸気にさらされている配管（復水器内を経由している ICV ステムリーク管、タービングランド蒸気出口管等）について、念のため、全て耐食性に優れた材料に取替える。

RSV、ICV 漏えい蒸気管の配管減肉は、内面の全面腐食によるものと考えられるため、減肉が認められた RSV、ICV 漏えい蒸気管は、全て耐食性に優れた材料に取替えを実施する。また、復水器内部の配管外面の上面部に減肉が認められたため、復水器内に敷設され直接蒸気にさらされている配管（復水器内経由配管）についても、全て耐食性に優れた材料に取替える。
