図 - 2 原子炉容器管台溶接部等の応力腐食割れに係る点検概要図

点検概要

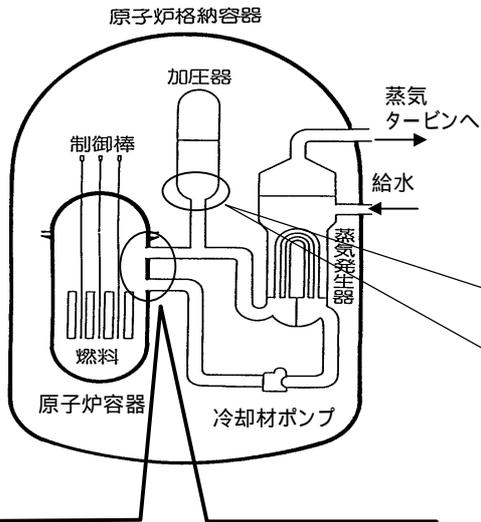
概略系統図

国内外PWRプラントにおいて、600系ニッケル基合金を用いた1次冷却材系統の溶接部で応力腐食割れが発生した事例に鑑み、溶接箇所ニッケル基合金が使用されている原子炉容器冷却材出入口管台、加圧器サージ管台について、外観目視点検や超音波探傷検査を実施し、異常がないことを確認した。
