図 - 3 高サイクル熱疲労割れに係る点検概要図

点検概要

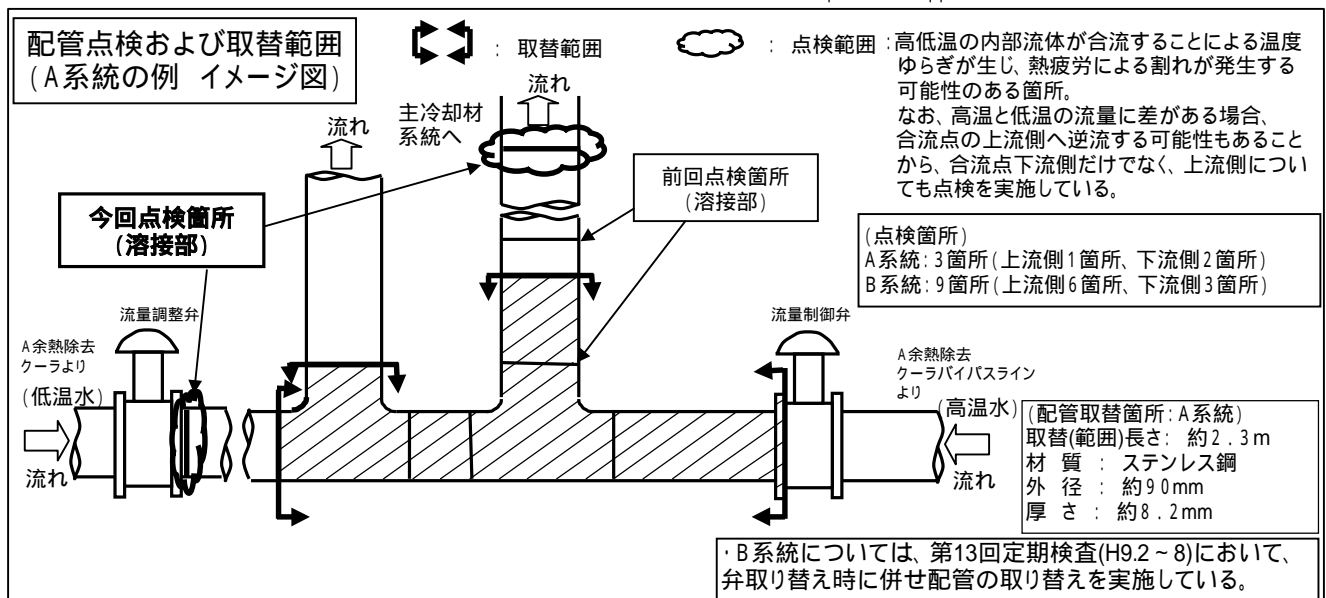
配管点検および取替範囲 (A系統の例 イメージ図)

国内PWRプラントにおいて、再生熱交換器の胴側出口配管部で、高温水と低温水の混合により発生する温度ゆらぎを主な要因とする高サイクル熱疲労割れが発生した事例に鑑み、同様の熱疲労割れが発生する可能性のある余熱除去クーラバイパスライン接続部について、超音波探傷検査を実施し、異常がないことを確認した。

：高低温の内部流体が合流することによる温度ゆらぎが生じ、熱疲労による割れが発生する可能性のある箇所。
 なお、高温と低温の流量に差がある場合、合流点の上流側へ逆流する可能性もあることから、合流点下流側だけでなく、上流側についても点検を実施している。

(点検箇所)
 A系統：3箇所(上流側1箇所、下流側2箇所)
 B系統：9箇所(上流側6箇所、下流側3箇所)

なお、A系統の余熱除去クーラバイパスライン接続部の一部について、念のため、同形状、同材質の配管に取り替えた。

(配管取替箇所：A系統)
 取替(範囲)長さ：約2.3m
 材質：ステンレス鋼
 外径：約90mm
 厚さ：約8.2mm
