図 - 4 2次系配管の肉厚検査等の概要図

概要

大飯発電所2号機第19回定期検査における配管取り替え箇所一覧表

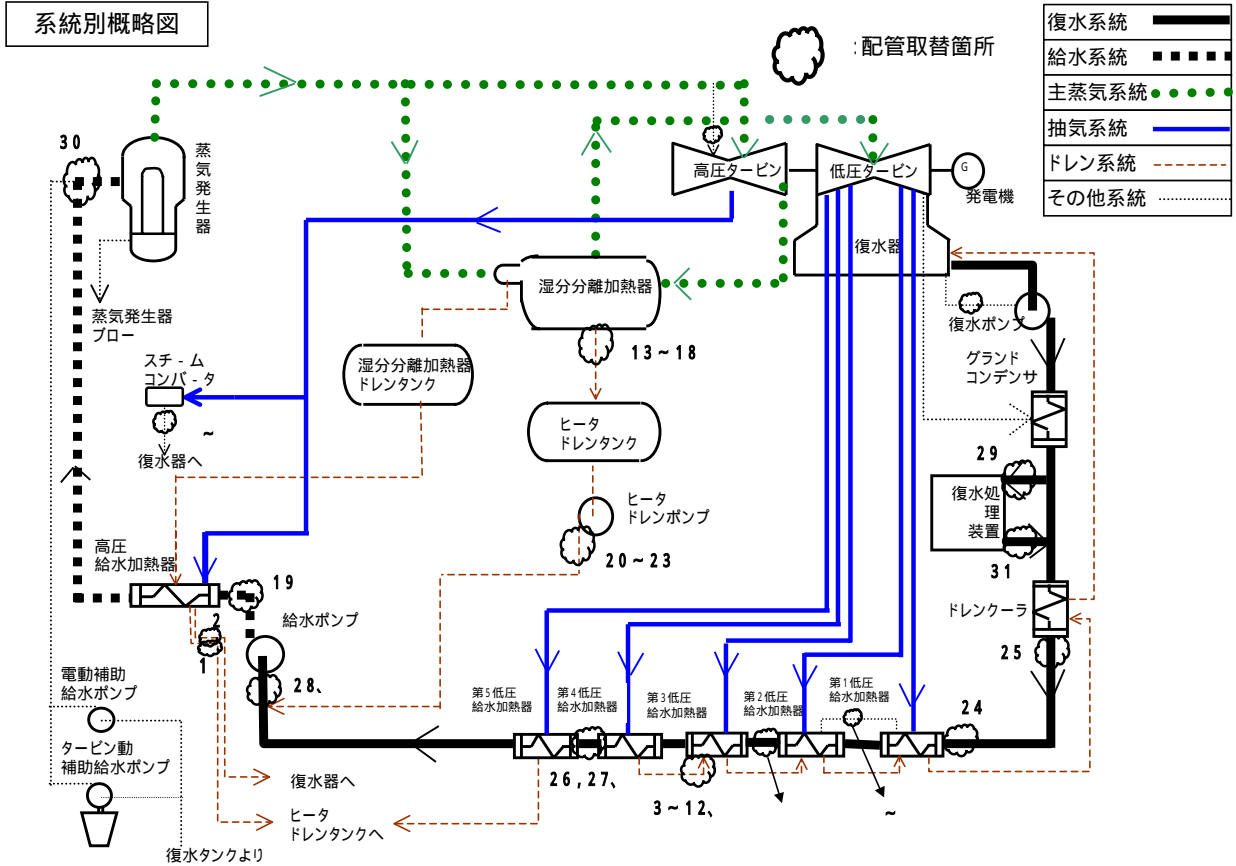
美浜発電所3号機事故を踏まえ、2次系配管1,394箇所について超音波検査(肉厚測定)を実施した。また、高圧排気管の直管部54箇所について配管内面から目視点検を実施するとともに、知見拡充の観点で、超音波検査(肉厚測定)を行った。その結果、計算必要厚さを下回っている箇所が7箇所確認され、さらに6箇所について余寿命が13ヶ月未満であると評価された。この計13箇所については、炭素鋼から耐食性に優れたステンレス鋼に取り替えた。

(1) 今回点検箇所数(全1,394箇所)

(2) 今回取替箇所数(283箇所)

・当初計画31箇所(図中番号:1~31)

・今回計算必要厚さを下回っていることが確認された7箇所および余寿命が13ヶ月未満の6箇所の計13箇所(図中番号: ~ )

過去の点検結果から減肉傾向の見られる部位など、31箇所について当初計画通り炭素鋼から耐食性に優れたステンレス鋼や低合金鋼の配管に取り替えた。

今後の保守性を考慮して、外径2インチ(約5cm)以下の小口径配管239箇所について、炭素鋼から耐食性に優れたステンレス鋼の配管に取り替えた。
