図-7(2) 補助建屋排気筒のひび割れおよびドレン管の接続不良の原因と対策について

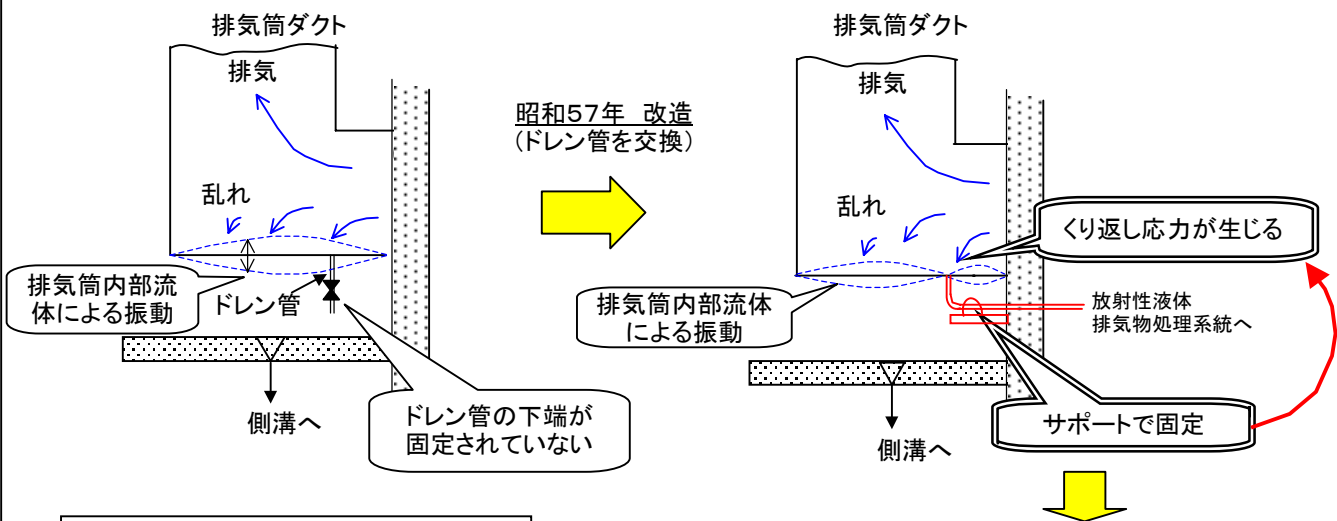
ひび割れ、接続不良の推定メカニズム

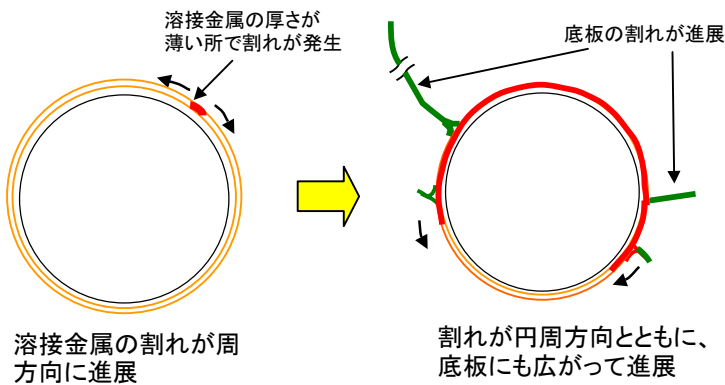
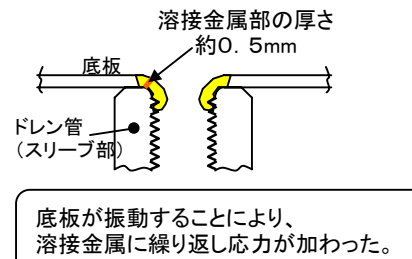
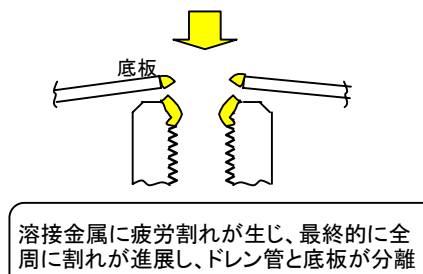
(当該部を上から見た図)

溶接金属・底板の割れ発生と進展
