# 美浜発電所1号機 A-主給水ポンプ下部ケーシングからのわずかな水漏れについて

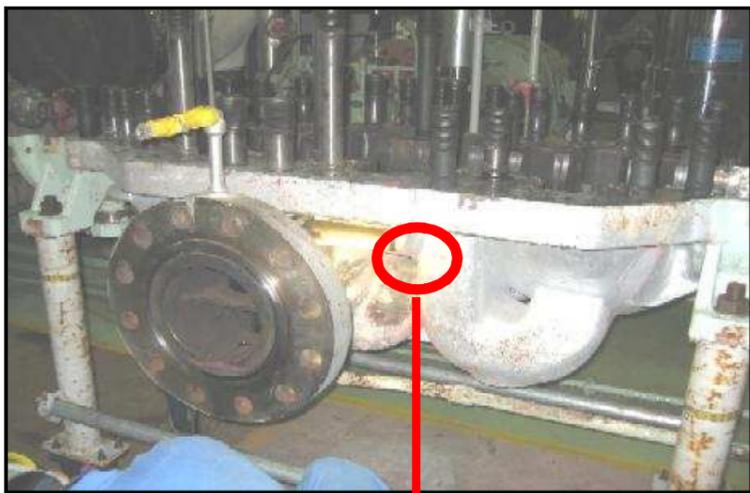
### 下部ケーシングの状況写真

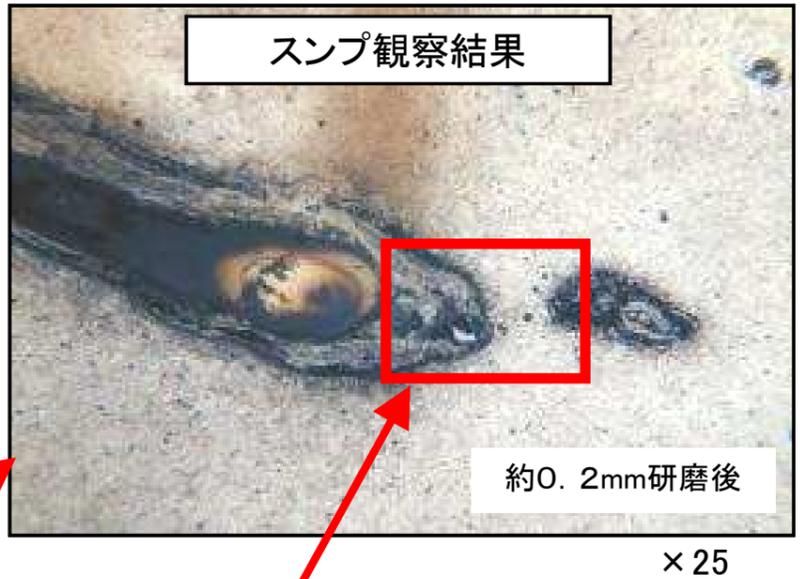
### スンプ観察結果

欠陥は、長さ約6mm、幅約1mmであった。  
 また、欠陥性状は、両先端が丸みを帯びており、  
 中が空洞となっていることから、製造時の内在欠陥  
 (鑄巣欠陥)の様相を呈していた。

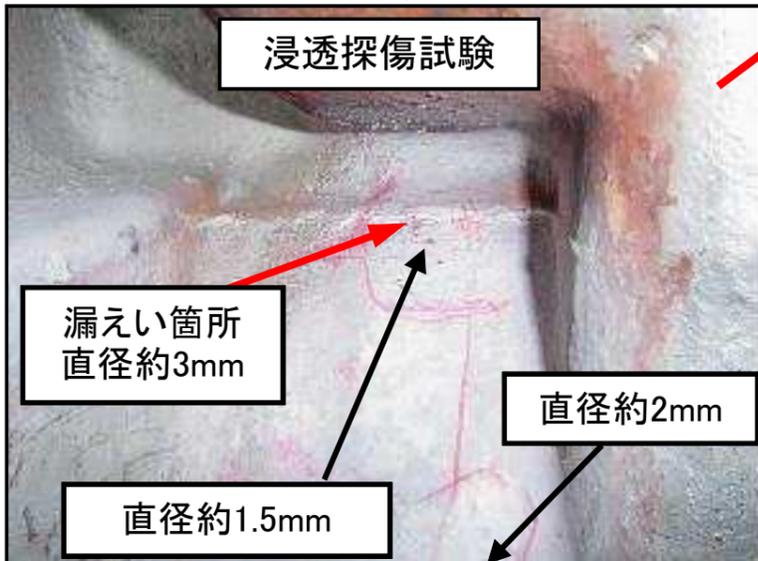
### 浸透探傷試験

漏えい箇所直径約3mmの指示模様が認められた。その他直径約2mm、直径約1.5mmの指示模様が認められた。

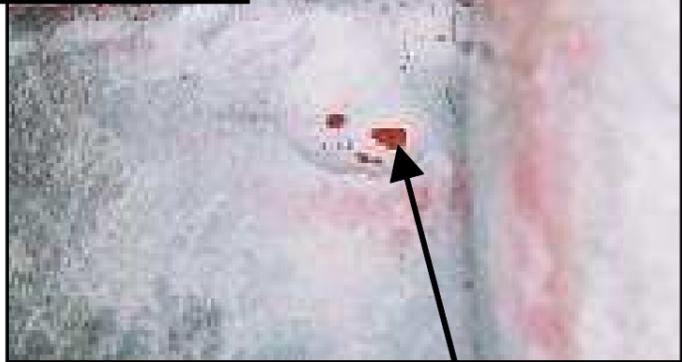
10mm切削  
(PT検査)

漏えい箇所

各層とも丸みを帯びた製造時の内在欠陥の様相を呈していた。欠陥は板厚方向にほぼ直線状に連続して存在していた。

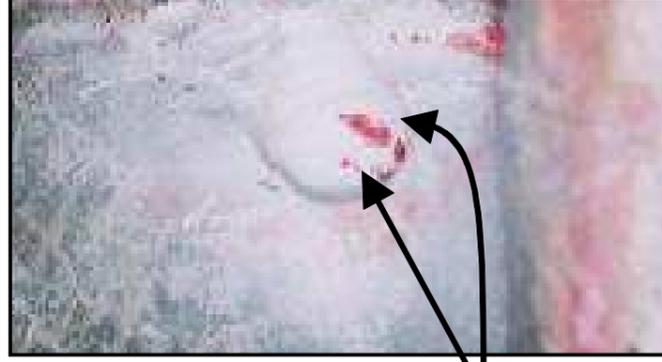
20mm切削  
(PT検査)

漏えい箇所
