美浜発電所1号機 B-湿分分離加熱器加熱蒸気ドレン管からの蒸気漏れの原因と対策について

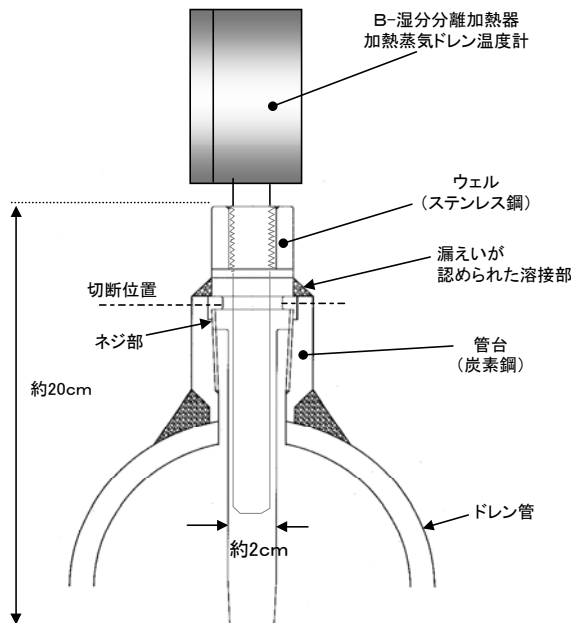
【B湿分分離加熱器加熱蒸気ドレン管仕様】
 直径: 約17cm
 材質: 炭素鋼
 運転圧力: 約4.8MPa
 運転温度: 約260℃

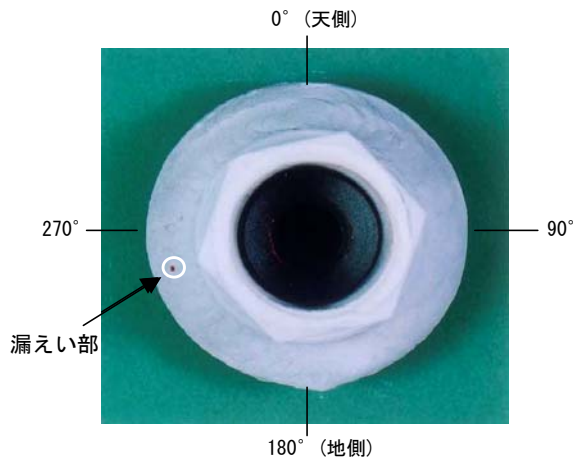
浸透探傷試験結果

1mm程度のピンホール状欠陥を確認。他部位には欠陥確認されず。

- ・B系及びA系とも、当該温度計ウェルは新品と取替え、高温割れが発生しにくいステンレス鋼系溶接材を用いて溶接する。
- ・今回の手直し溶接に当たって、定められた作業要領を遵守していなかったことから、今後の溶接作業に当たっては、今回の事象について現場作業者に十分周知した上で実施する。

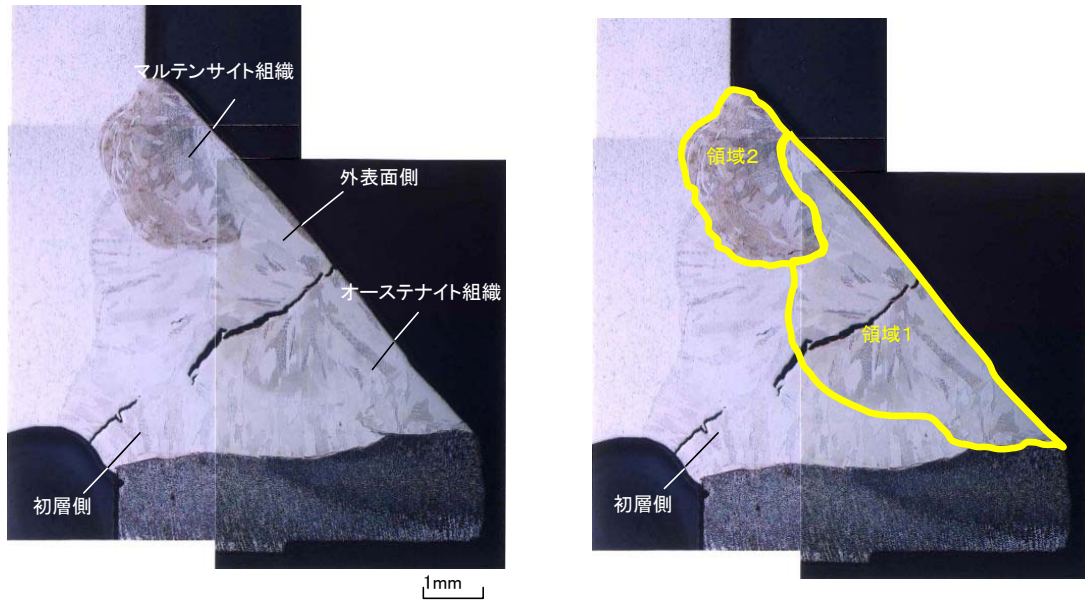
<漏えい部断面>

- ・溶接材の添加が不十分であったため、新しく施工した溶接材の組織が見られず、既溶接金属の再溶融により、新たに高温割れが発生させたものと推定。(領域1)
- ・マルテンサイト組織が観察されたことから、規定の溶接材(ステンレス系溶接材)以外の溶接材が使用された可能性があると推定。(領域2)

※金属組織は、ステンレス溶接金属の基調となっているオーステナイト組織と、これに比してNi、Cr量の少ない針状の細かな金属結晶組織であるマルテンサイト組織から成っている。

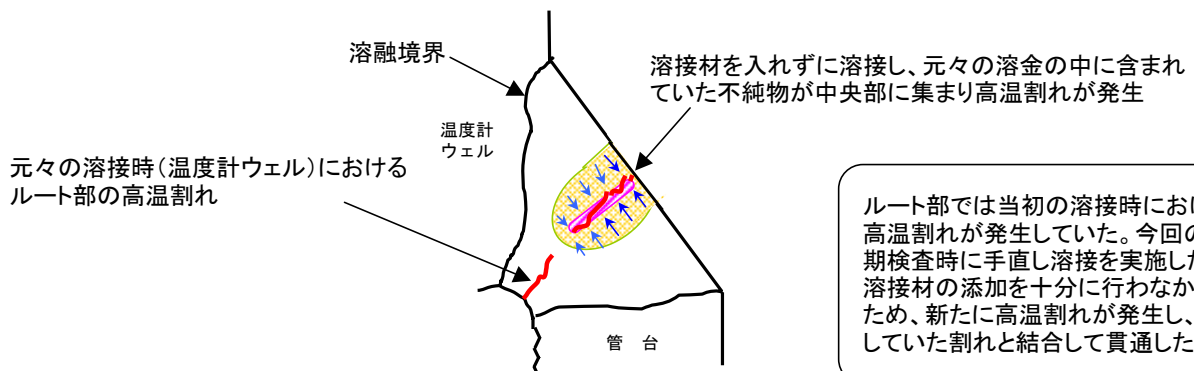
推定原因

ルート部では当初の溶接時における高温割れが発生していた。今回の定期検査時に手直し溶接を実施した際、溶接材の添加を十分に行わなかったため、新たに高温割れが発生し、内在していた割れと結合して貫通した。
