美浜発電所1号機 B-湿分分離加熱器加熱蒸気ドレン管からの蒸気漏れの原因と対策について

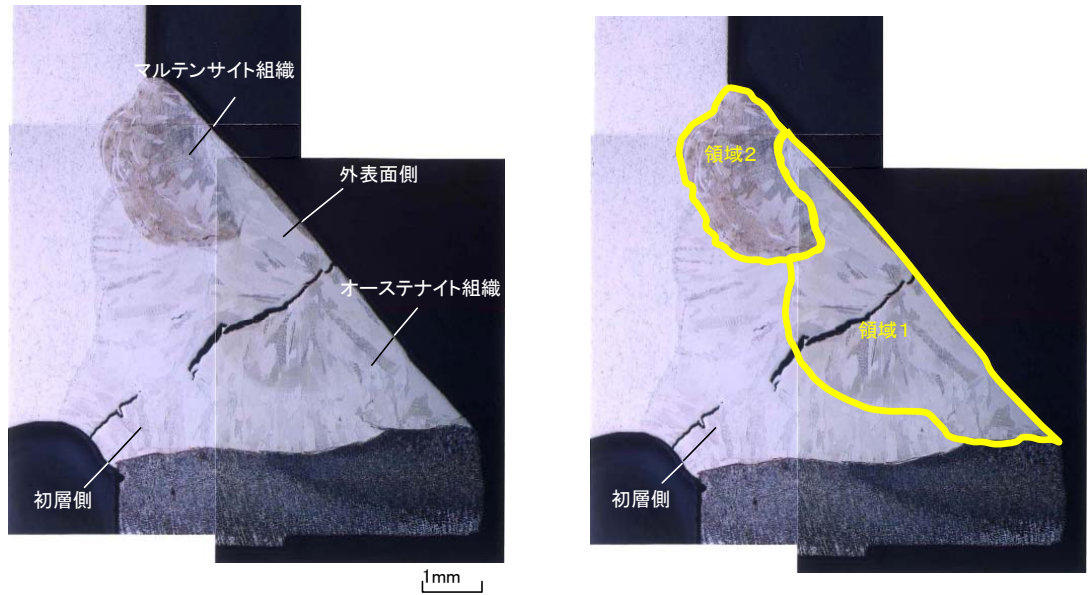
<漏えい部断面>

断面観察結果

- ・溶接材の添加が不十分であったため、新しく施工した溶接材の組織が見られず、既溶接金属の再溶融により、新たに高温割れを発生させたものと推定。(領域1)
- ・マルテンサイト組織が観察されたことから、規定の溶接材(ステンレス系溶接材)以外の溶接材が使用された可能性があると推定。(領域2)

※金属組織は、ステンレス溶接金属の基調となっているオーステナイト組織と、これに比してNi、Cr量の少ない針状の細かな金属結晶組織であるマルテンサイト組織から成っている。

- ・B系及びA系とも、当該温度計ウェルは新品と取替え、高温割れが発生しにくいステンレス鋼系溶接材を用いて溶接する。
- ・今回の手直し溶接に当たって、定められた作業要領を遵守していなかったことから、今後の溶接作業に当たっては、今回の事象について現場作業者に十分周知した上で実施する。

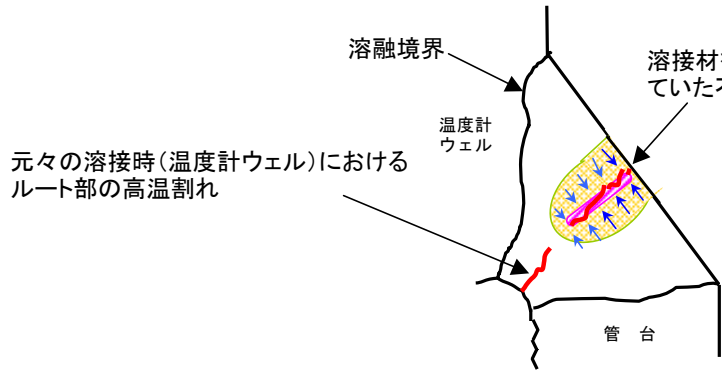
ルート部では当初の溶接時における高温割れが発生していた。今回の定期検査時に手直し溶接を実施した際、溶接材の添加を十分に行わなかったため、新たに高温割れが発生し、内在していた割れと結合して貫通した。
