美浜発電所1号機 加圧器安全弁出口温度上昇の原因と対策について

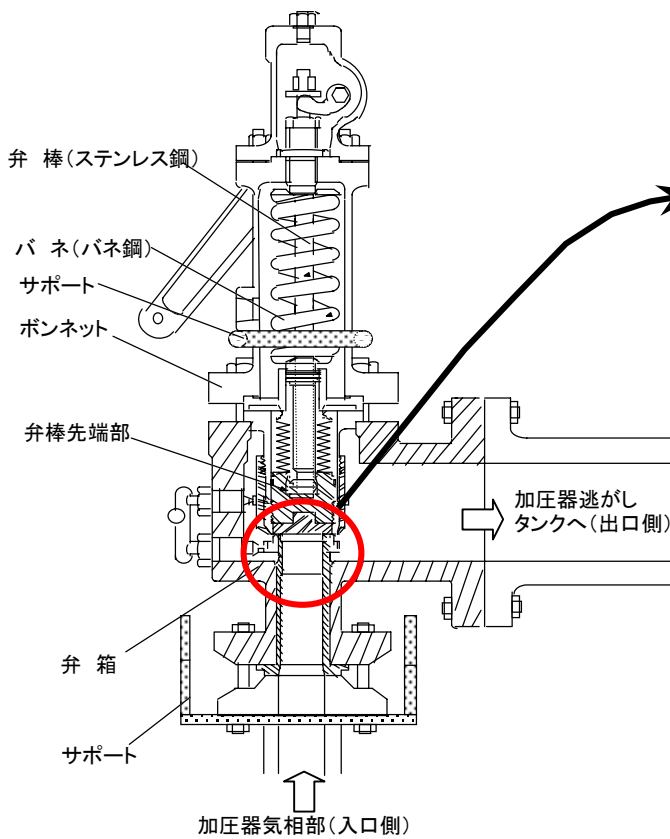
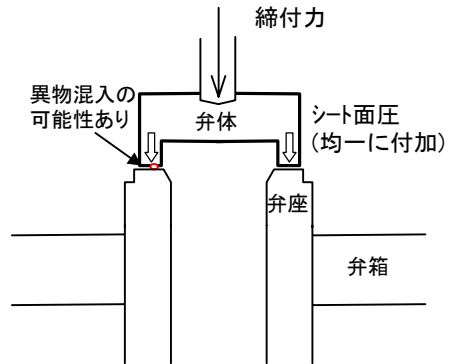
加圧器安全弁構造図

弁組立時又は機能検査時にシート面に異物が付着

運転時高温となり、加圧器の熱伸びによる弁座シート面のひずみにより、シート密封性が低下し、シート漏えい発生。

- 出口配管フランジ接続部を加圧器本体からのサポートにより固定し、当該弁に働く外力を低減する。
- 異物管理の徹底の観点から、使用工具の清掃等について作業手順書に反映する。
