美浜発電所1号機
A-1次冷却材ポンプシール水漏えいの原因と対策について

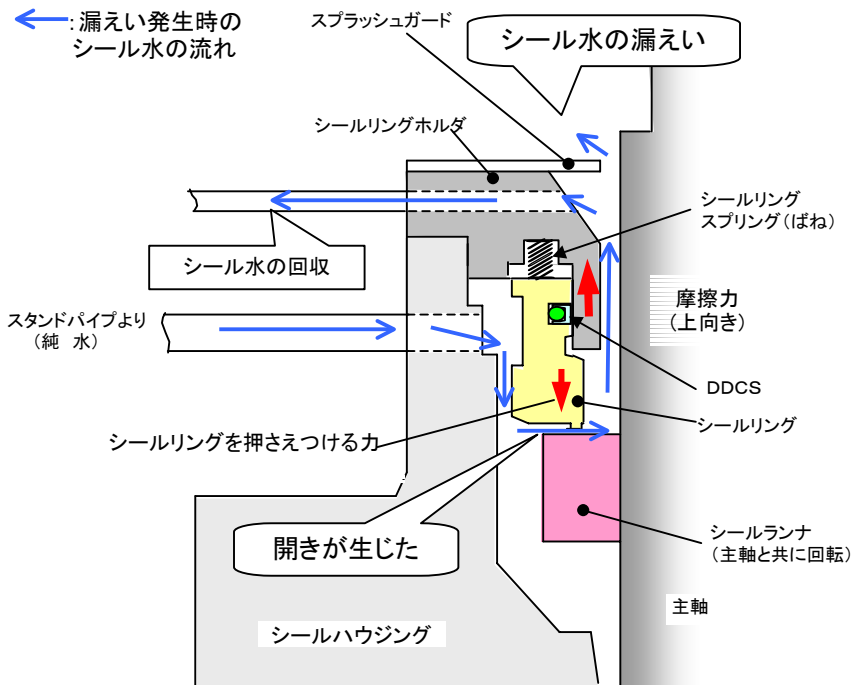
No.3シール周り構造図

ばね力の低下に伴い、シールリングを押さえつける力が摩擦力(DDCSでの摺動抵抗)を下回りシールリングとシールランナに開きが生じた。

- (1) 当該RCPのNo.3シール部については、シールリングスプリング(ばね)を新品のものに取替える。また、B-RCPについても、同様とする。
- (2) 今後、シールリングスプリング(ばね)については、定期検査毎に経年的なばね力低下に対する評価を行い計画的に取替える。
