# 美浜発電所3号機 補助蒸気配管サポートの損傷の原因と対策について

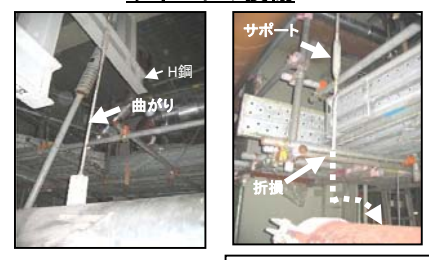
### サポートの損傷

【サポート仕様】  
材質: 炭素鋼  
直径: 約20mm

【補助蒸気供給配管仕様】  
材質: 炭素鋼  
直径: 約270mm  
厚さ: 約9mm

- ・損傷が認められたサポートや保温材については、新しいものに取り替える。
- ・工事等により補助蒸気の供給を一時的に停止(系統隔離)した後、供給を再開するにあたっては、隔離範囲の上流側配管内に貯まったドレン水も完全に排出するよう、その旨、社内マニュアルに記載する。

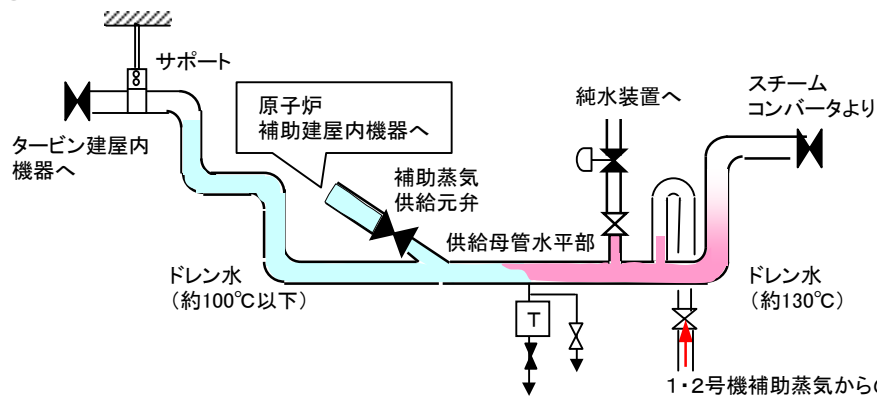
## ① 配管内にドレン水が滞留

閉止した補助蒸気供給元弁の上流側で配管表面からの放熱により蒸気がドレン水になり滞留し、水平配管部が満水となった。

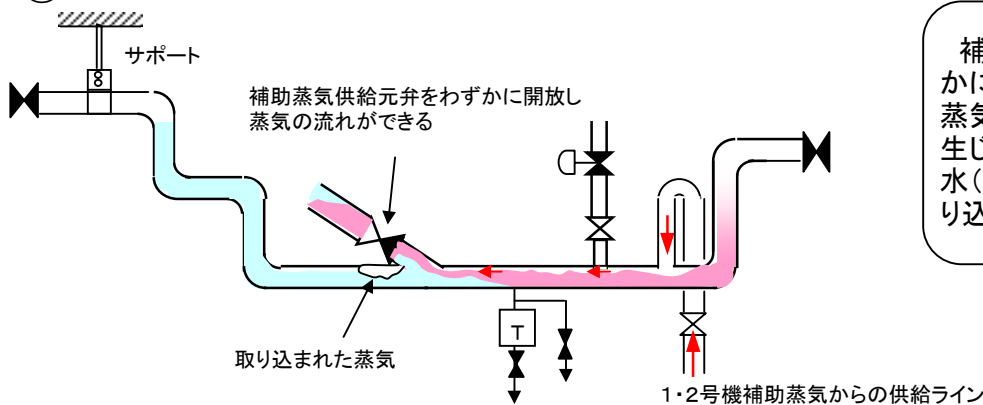
## ② 補助蒸気元弁をわずかに開放

補助蒸気供給元弁を僅かに開放したことにより、蒸気(約170°C)の流れが生じ一部の蒸気がドレン水(約100°C以下)中に取り込まれた。

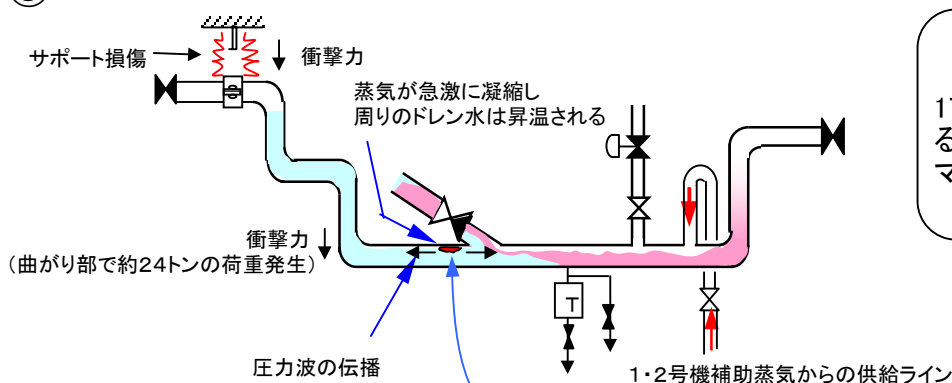
## ③ ウォーターハンマー発生

取り込まれた蒸気(約170°C)が急激に凝縮することでウォーターハンマーが発生。
