図 - 3 美浜発電所3号機 2次系配管の点検状況(速報)

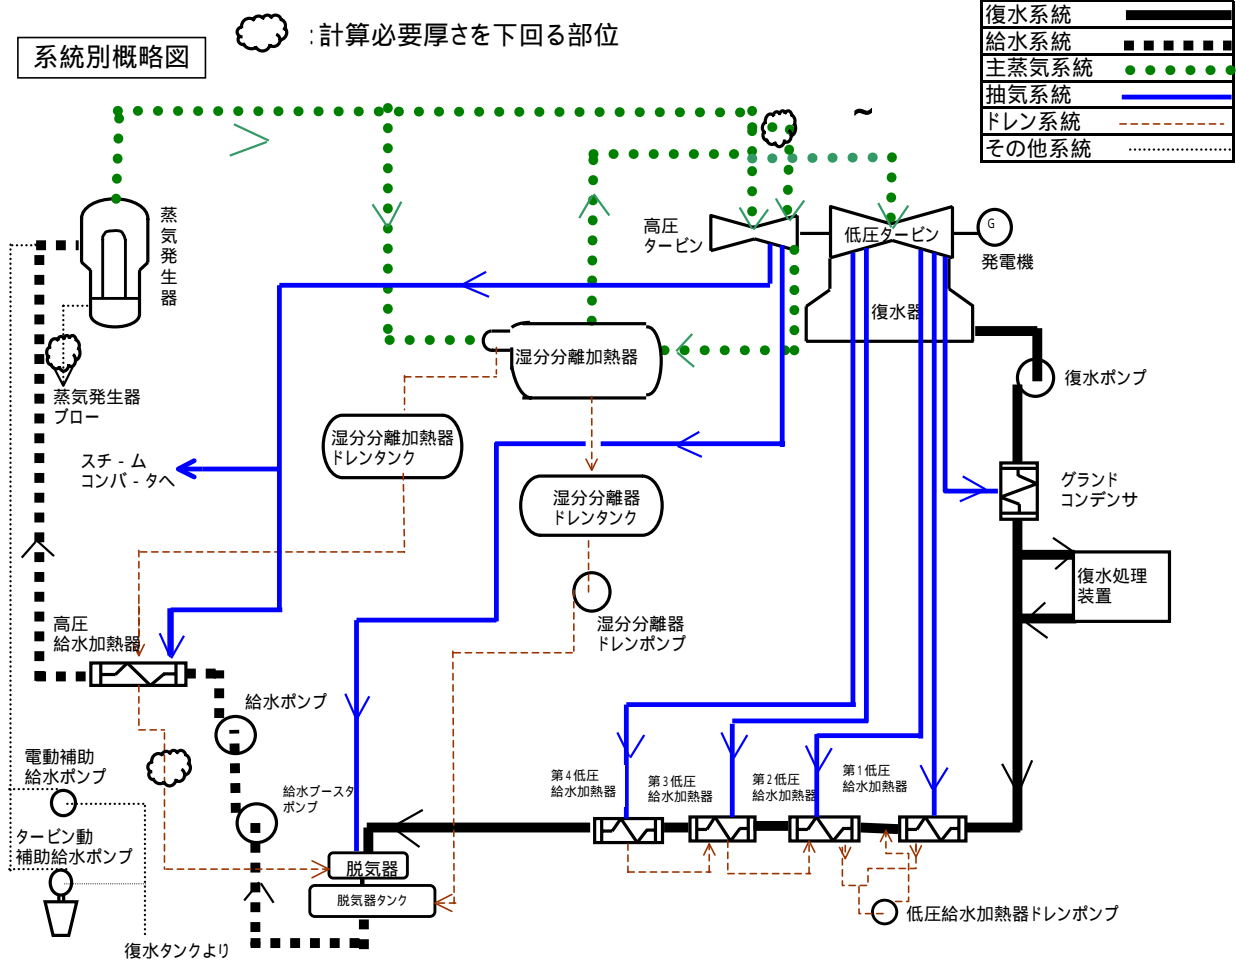
2次系配管破損事故の当該プラントであることを勘案し、現在、「原子力設備2次系配管肉厚の管理指針(PWR)」における全ての対象箇所(5,559箇所)のうち、2,379箇所(12月末までの798箇所を除く)の点検を実施しており、肉厚測定の結果、計算必要厚さを下回る部位が10箇所確認されました。

計算必要厚さを下回る部位

| No. | 箇所 | 公称肉厚(mm) | 測定最小値(mm) | 計算必要厚さ(mm) |
|---|---|---|---|---|
| | 高圧タービングランド蒸気入口管 45°曲管 | 5.5 | 2.5 | 3.0 |
| | 高圧タービングランド蒸気入口管 90°エルボ | 5.5 | 2.9 | 3.0 |
| | 高圧タービングランド蒸気入口管 枝管 | 5.5 | 2.9 | 3.0 |
| | 高圧タービングランド蒸気入口管 ティース | 6.6 | 3.7 | 3.8 |
| | 高圧タービングランド蒸気入口管 枝管 | 6.6 | 2.3 | 3.8 |
| | 高圧タービングランド蒸気入口管 小径側 | 6.6 | 1.5 | 3.8 |
| | 高圧タービングランド蒸気入口管 45°曲管 | 5.5 | 1.5 | 3.0 |
| | 第6高圧給水加熱器ドレン管ウォ-ミグ管 直管 | 2.8 | 0.8 | 1.4 |
| | 蒸気発生器ブローダウン水回収管 45°エルボ | 9.5 | 6.4 | 6.6 |
| | 蒸気発生器ブローダウン水回収管 45°エルボ | 9.5 | 6.5 | 6.6 |

なお、計算必要厚さを下回っていることが確認された10箇所については、今定期検査中に取り替えることとします。
