美浜発電所2号機

C-主給水ポンプケーシングのベント管台溶接部からのわずかな蒸気漏れについて

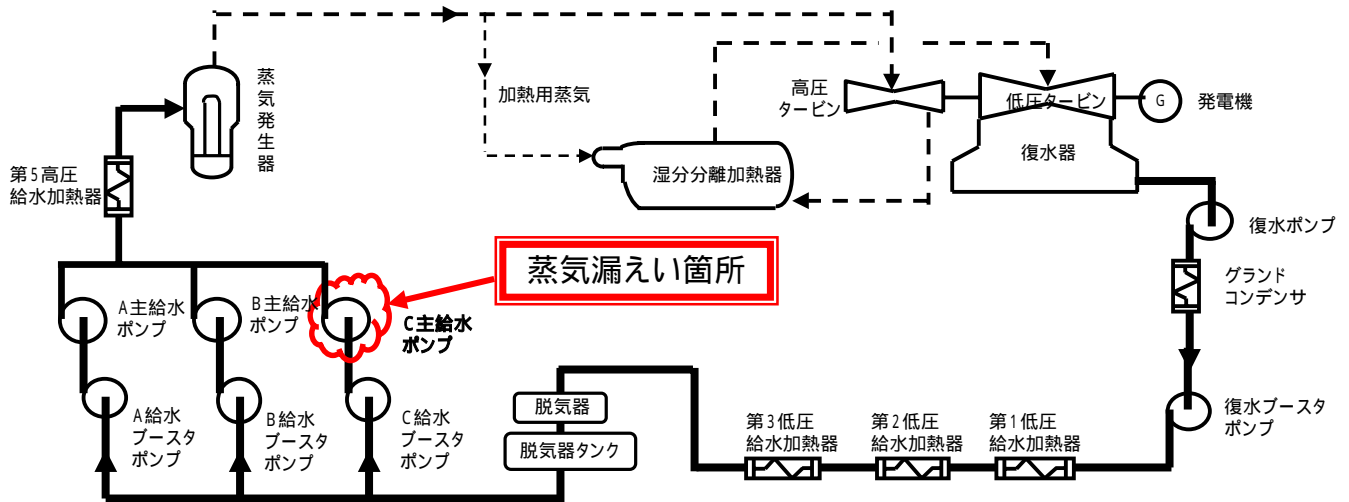
系統別概略図

蒸気漏えい箇所

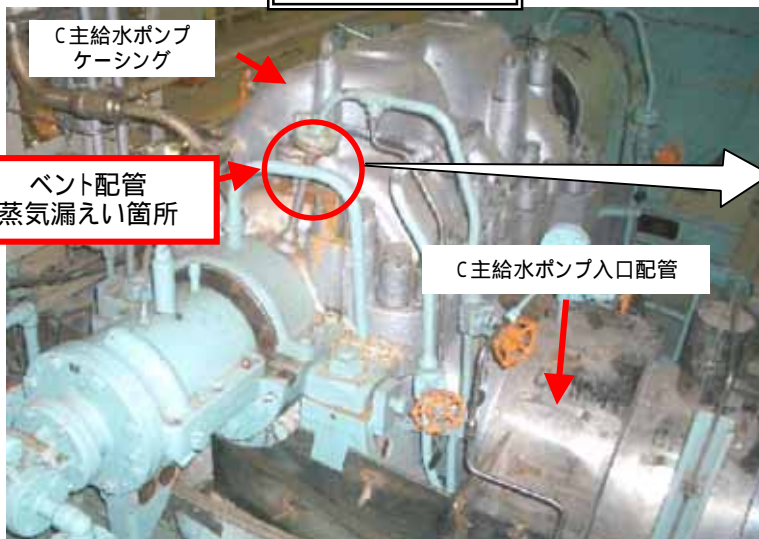
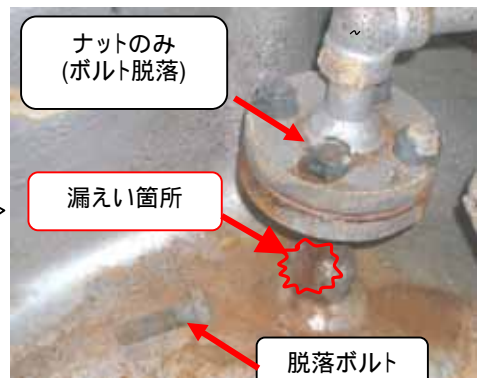
C主給水ポンプ

漏れ箇所の概要

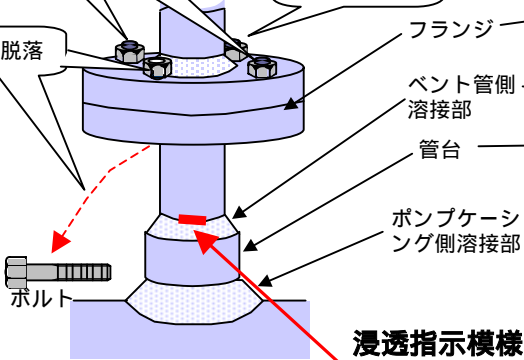
手では回らない状態の締め付け
手で回る程度に緩んでいた

ボルトの脱落

・締め付け状況確認の結果、1本が外れ、その対角の1本は手で回る程度に緩んでいた。

・フランジボルト・ナットやフランジ部に異常や漏えいの跡は認められなかった。

・前回の点検後の復旧時、ボルトの締め付け記録を残すこととしていなかった。また、作業箇所が狭隘であり、十分な締め付けが確保できなかった。

- 対策**
- ・主給水ポンプに接続している附属配管フランジ全てについて、締め管理(トルク値)を行うとともに、締め記録を残すように、作業要領書を改定する。
 - ・当該管台を取り替えるとともに、フランジの締め付けは締め管理(トルク値)を記載した作業要領書に基づき実施する。

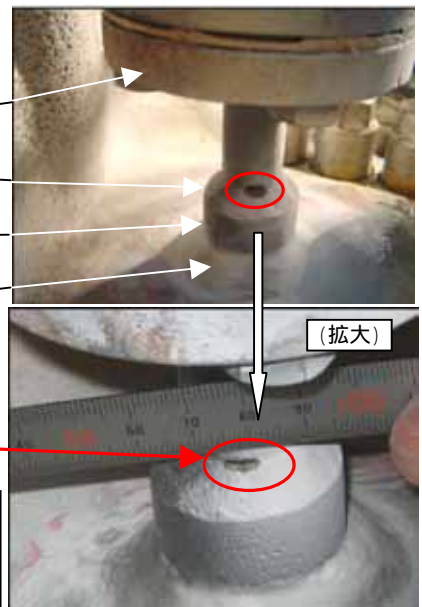
浸透指示模様(漏えい箇所)

浸透探傷検査の結果、ベント管側の溶接止端部(外観点検で認められた漏えい跡箇所と同じところ)に1箇所約6mmの線状の浸透指示模様が認められた。
