大飯発電所1、2号機 廃樹脂処理装置中和タンク・濃縮器室でのわずかな漏水について

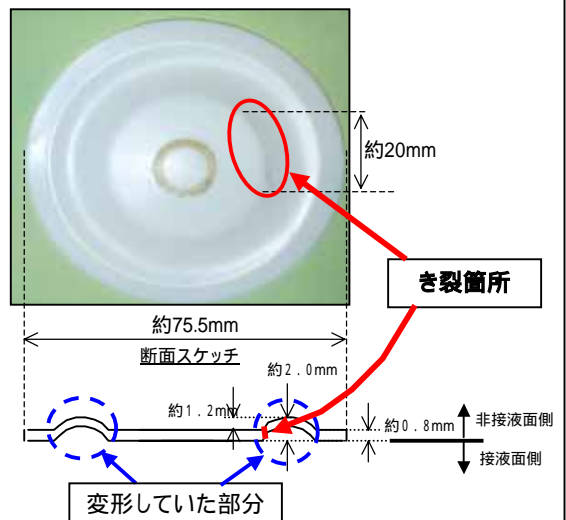
ダイヤフラム

材質: テフロン

(漏れ経路説明)
凝縮液がダイヤフラムの貫通き裂を通して、弁駆動部側の空気抜き穴から外部に漏れ出したと推定
