美浜発電所1号機 A-主給水ポンプ下部ケーシングからのわずかな水漏れについて

点検結果①

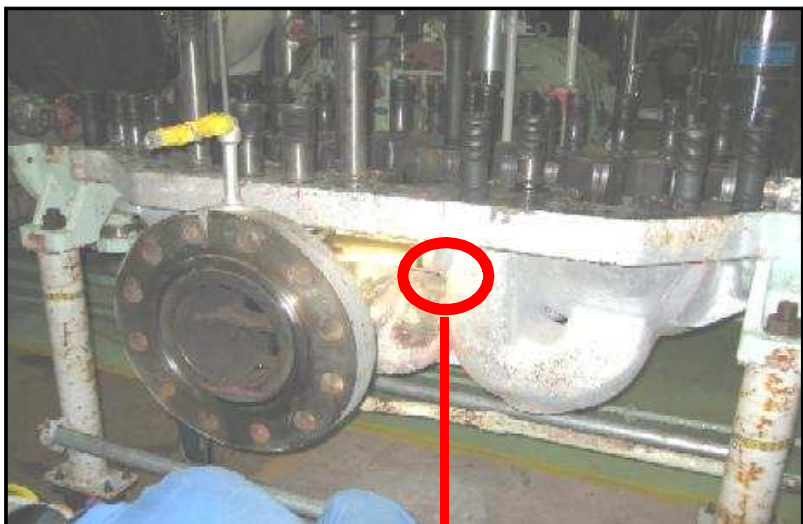
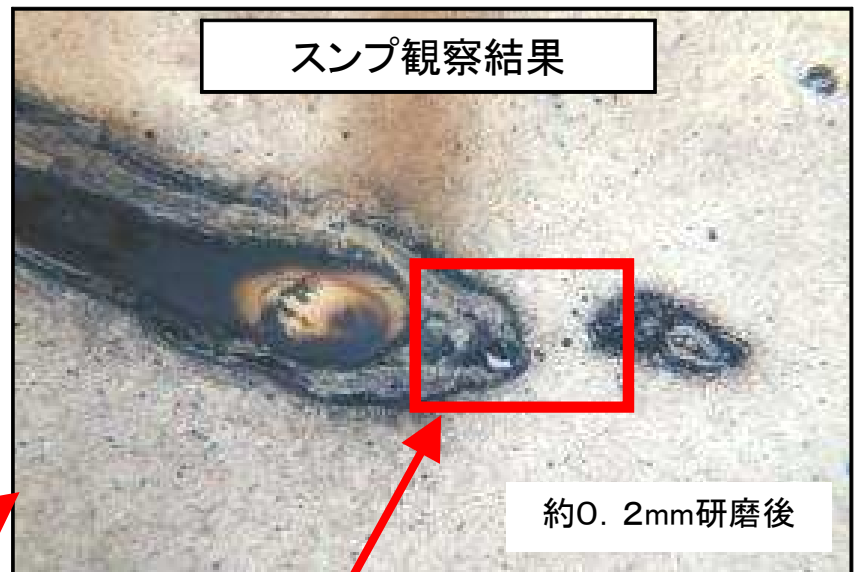
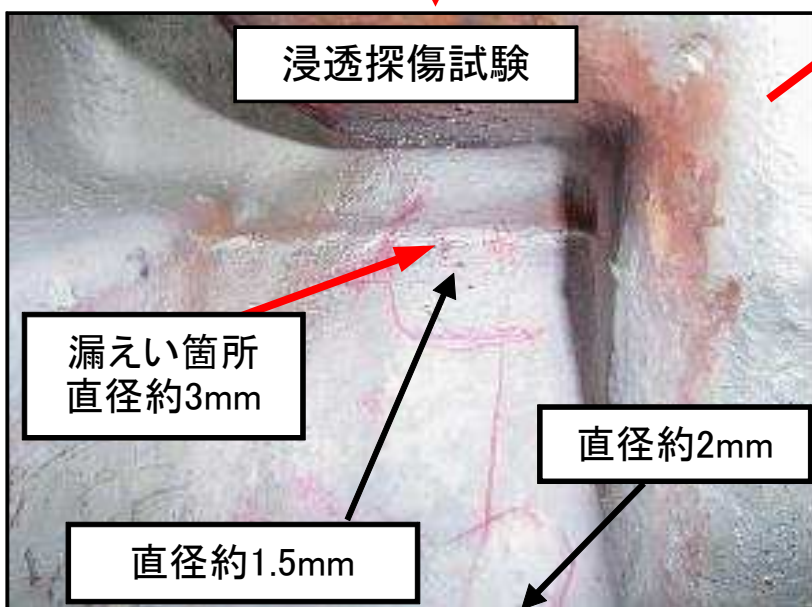
下部ケーシングの状況写真

欠陥は、長さ約6mm、幅約1mmであった。また、欠陥性状は、両先端が丸みを帯びており、中が空洞となっていることから、製造時の内在欠陥(鑄巣欠陥)の様相を呈していた。

漏えい箇所直径約3mmの指示模様が認められた。その他直径約2mm、直径約1.5mmの指示模様が認められた。

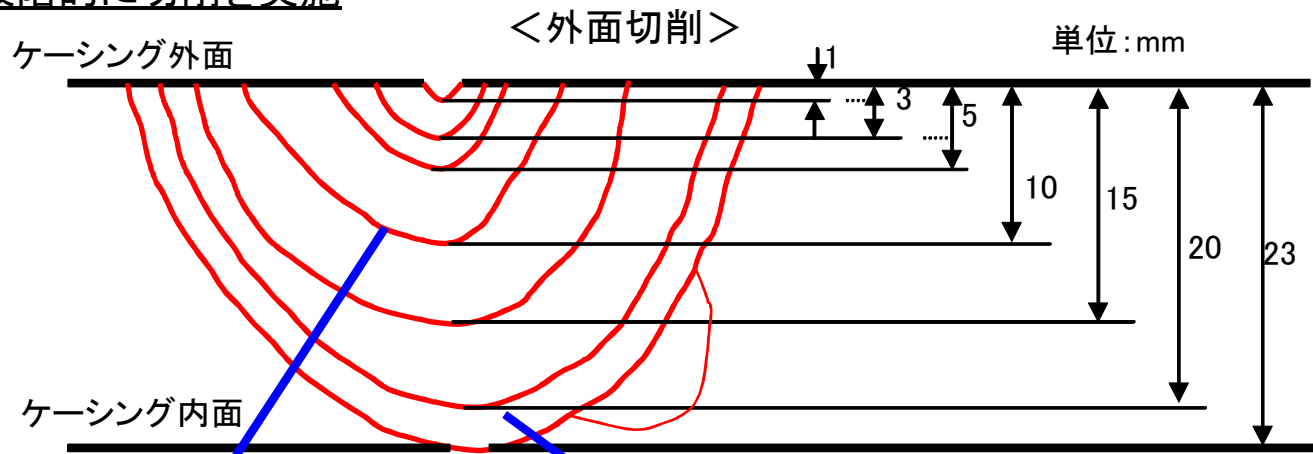
工場において段階的に切削を実施

各層とも丸みを帯びた製造時の内在欠陥の様相を呈していた。欠陥は板厚方向にほぼ直線状に連続して存在していた。

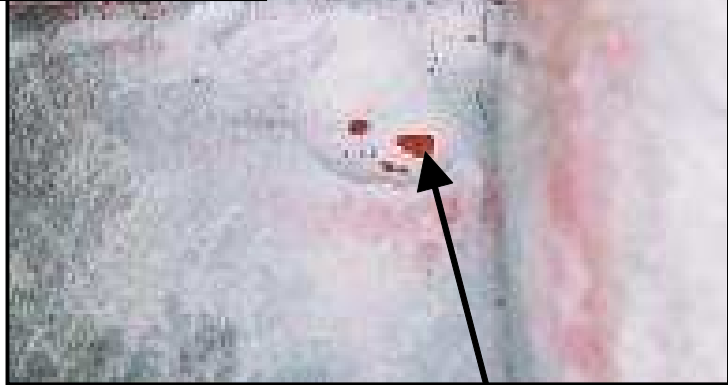
10mm切削
(PT検査)

漏えい箇所

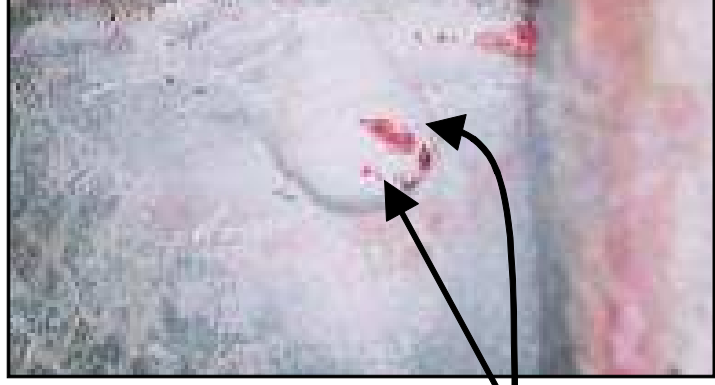
20mm切削
(PT検査)

漏えい箇所
