脱気器水位制御弁の閉止時期と流出量の関係について

破損配管周辺設備の損傷状況

美浜発電所3号機 2次系配管破損に伴う配管反力について

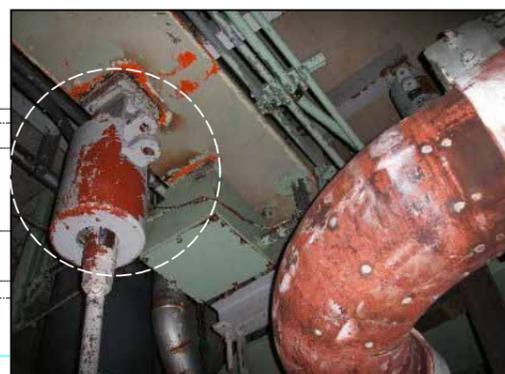
地点
天井部コンクリート損傷

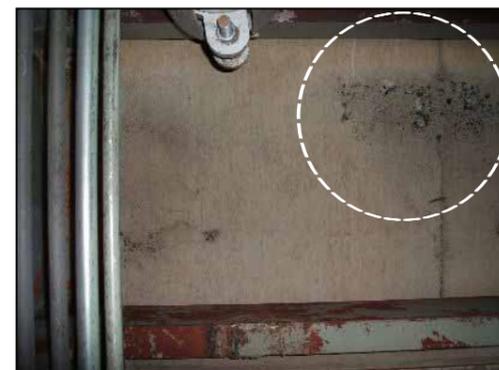
地点
天井部コンクリート損傷

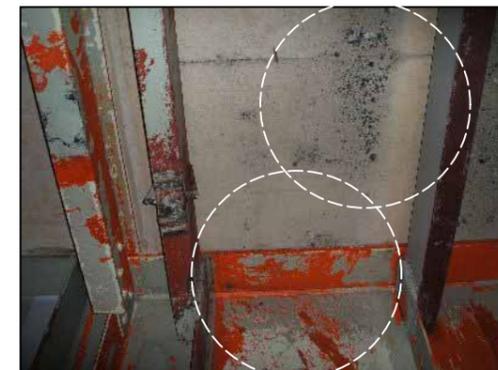
地点
天井部コンクリート損傷

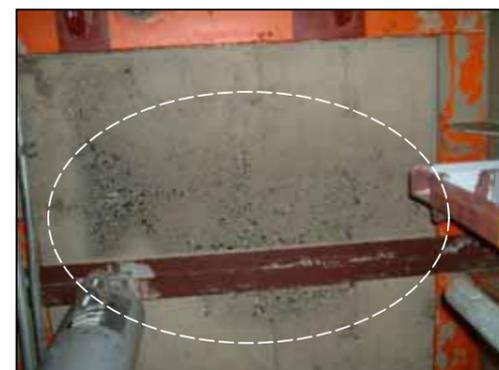
地点
天井梁塗装剥がれ

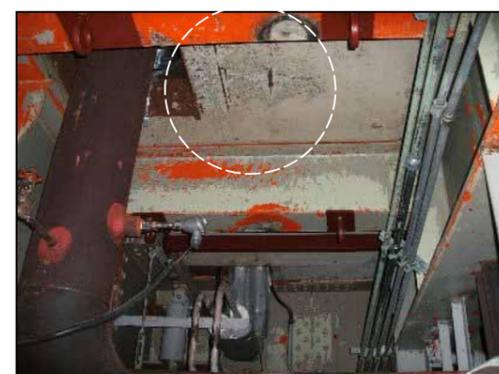
地点
天井部コンクリート損傷

各所にコンクリートの剥離が見られる。

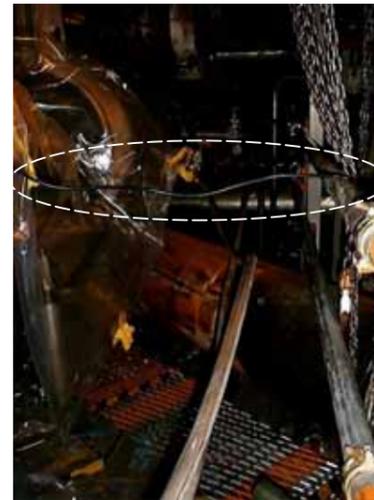
地点
オリフィス検出管の曲がり
(A主復水管)

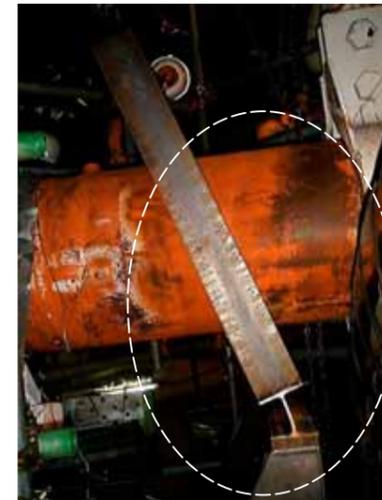
地点
作業用仮設サポートの変形
(A主給水管)

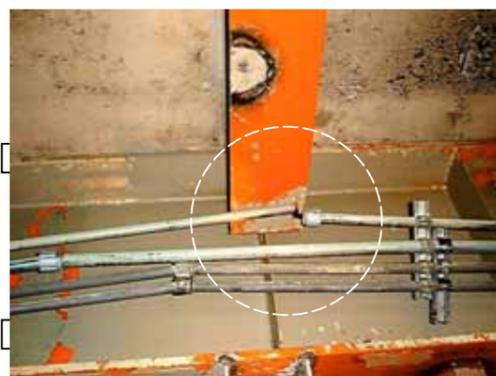
地点
電線管破損

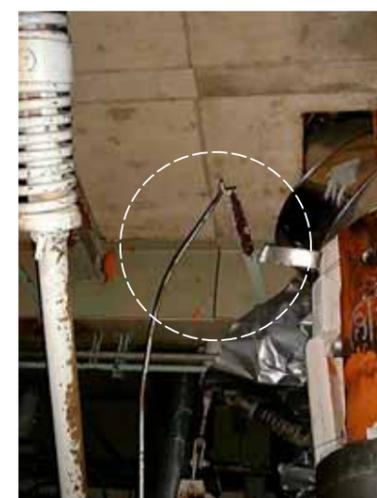
地点
レースウェイ(電路支持材)吊サポートの変形

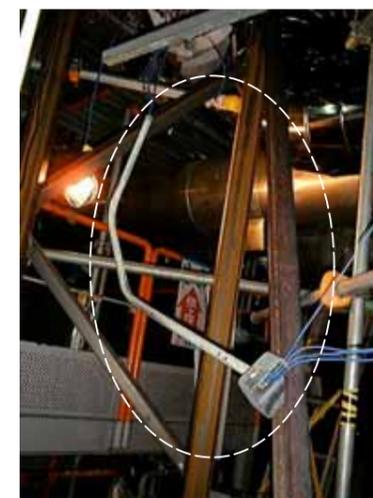
地点
電線管の変形

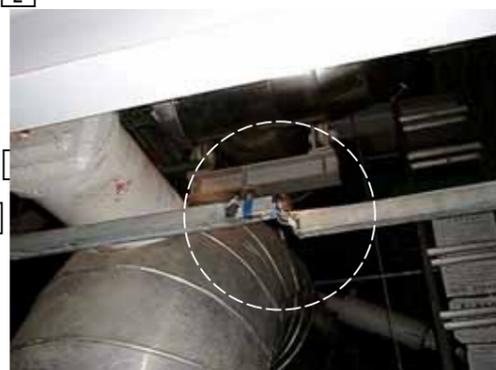
地点
レースウェイ(電路支持材)破損

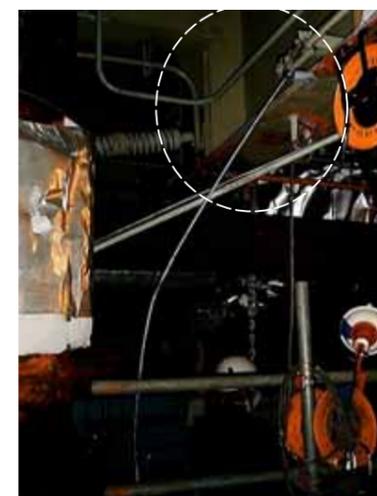
地点
電線管吊サポートの変形

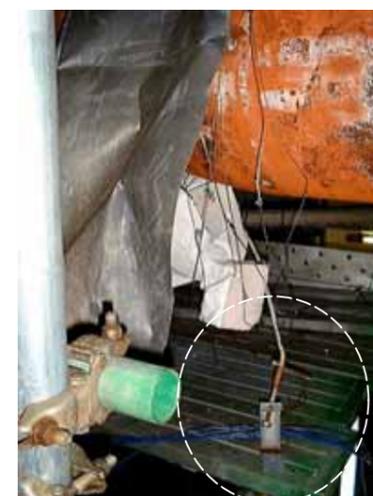
地点
レースウェイ(電路支持材)サポートの落下

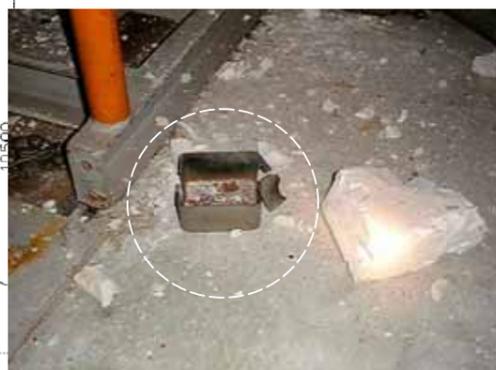
地点
レースウェイ(電路支持材)カバーの落下

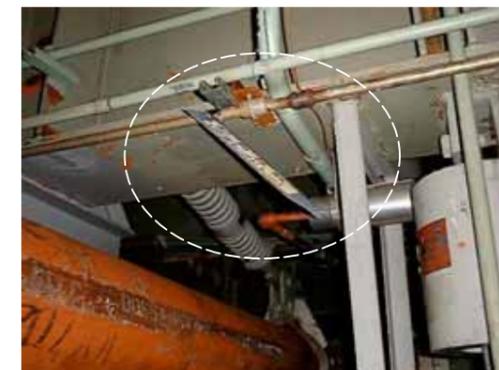
地点
配管名称板

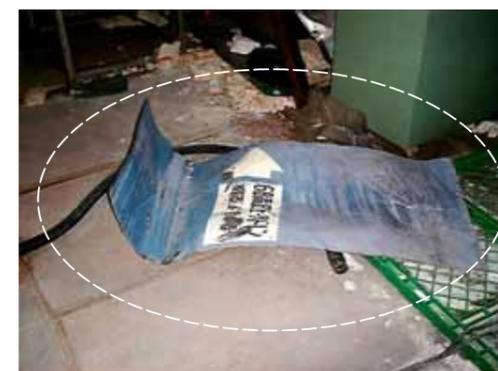
地点
配管名称板(保温外装材)

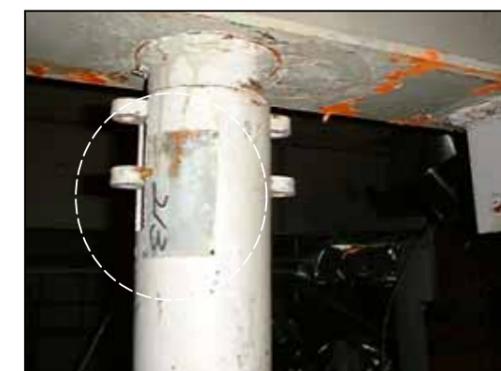
地点
スプリングハンガー(32H-61)
の名称板外れ

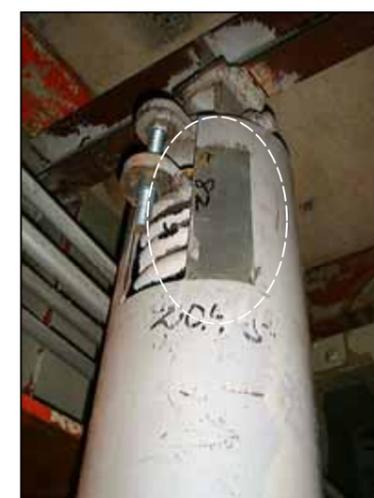
地点
スプリングハンガー(20H-53)
の名称板外れ

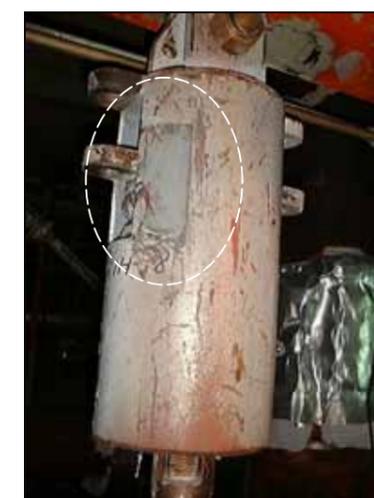
地点
スプリングハンガー(11H-18)
の名称板外れ

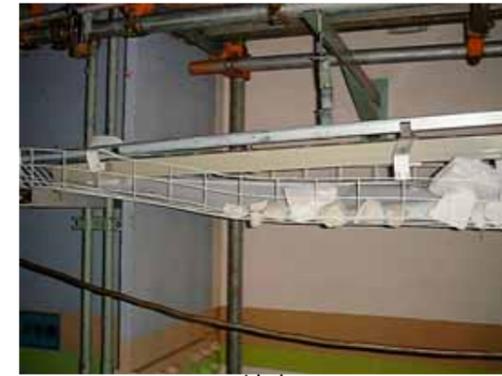
地点
蛍光灯カバー破損

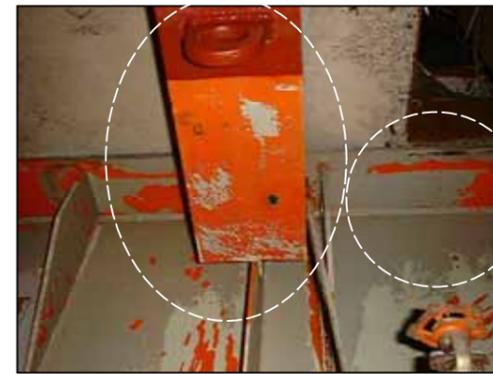
地点
天井梁塗装剥がれ

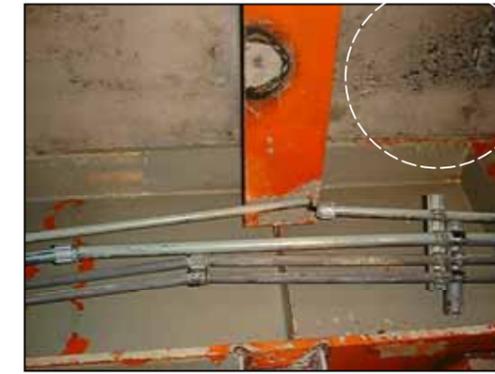
地点
天井部コンクリート損傷

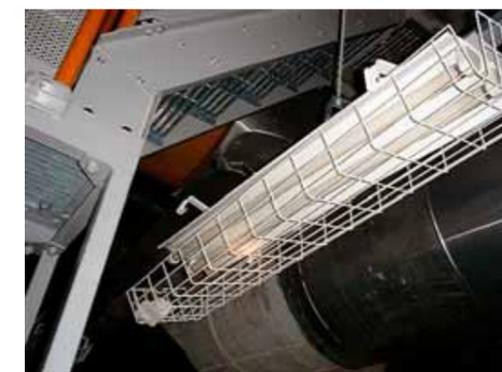
地点
蛍光灯カバー破損

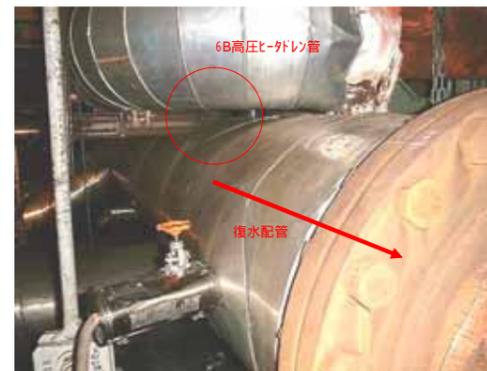
写真1. 復水配管と上部に位置する6B 高压ヒートレイン管（保温取外前）

事故後に配管内に復水がない状態で管固定金物が保温に埋没していた（写真1）

6Bヒートレイン管サポートが復水管保温に埋没している。なお、事故発生前は接触していなかったとの証言

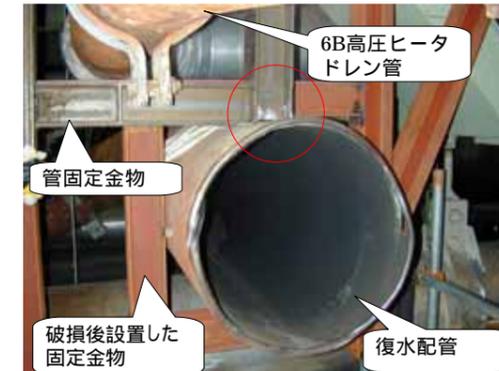
写真2. 復水配管と上部に位置する6B 高压ヒートレイン管（保温取外後）

事故後に配管内に復水がない状態で配管表面には管固定金物との接触痕がなかった（写真2）

事故発生後、6Bヒートレイン管管固定金物と復水管にほとんど隙間がない。

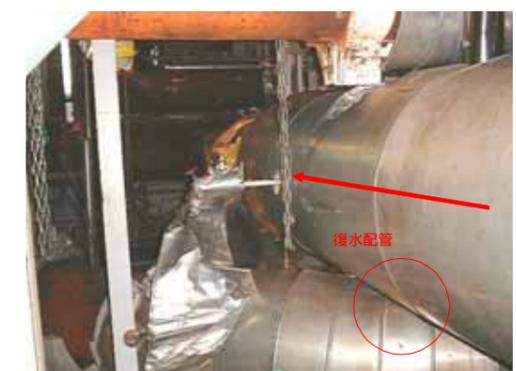
写真3. 復水配管と下部に位置する給水管の関係（保温取外前）

給水配管(A)との干渉を検討した結果、復水管と給水配管(A)の保温材に変形が認められなかったことから、下方向への大きな移動はなかったと考えられ、下方向の移動量は上方向と同程度と想定した。

給水管(A)と復水配管の保温材に変形は認められなかった。

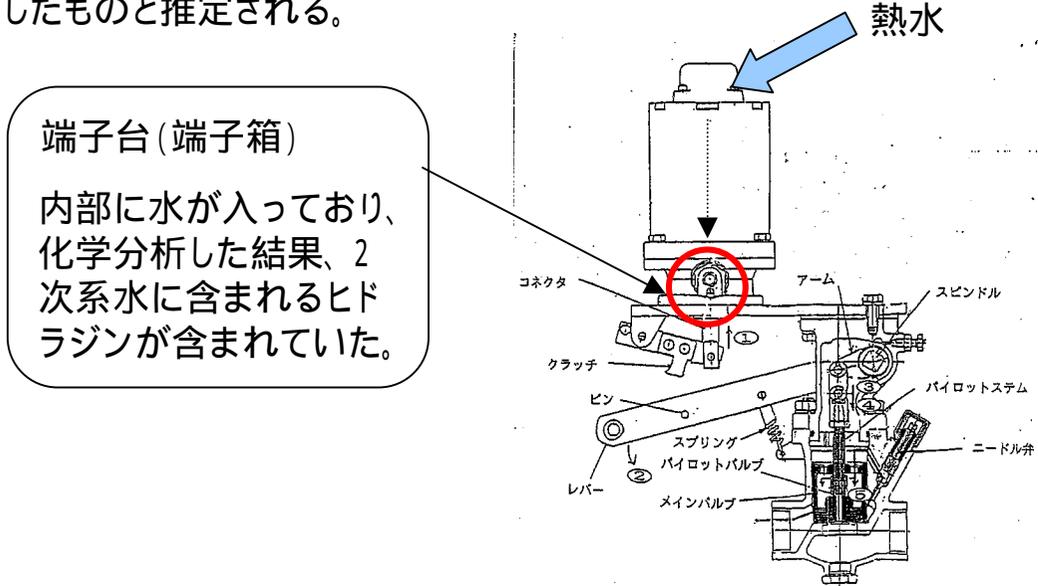
当該電磁弁は、タービン建屋側1階面に設置されており、今回破損したタービン建屋2階面の復水配管より階下に位置し、階段の開口部付近のために2階面からの熱水がかかりやすい状況にあった。

したがって、今回の破損事故では、下図に示すように電磁弁上部から熱水が浸入し、端子箱内端子台にて接地が発生したものと推定される。

熱水・蒸気の浸入を防止するため、電磁弁パネルを防水型のものに変更する。

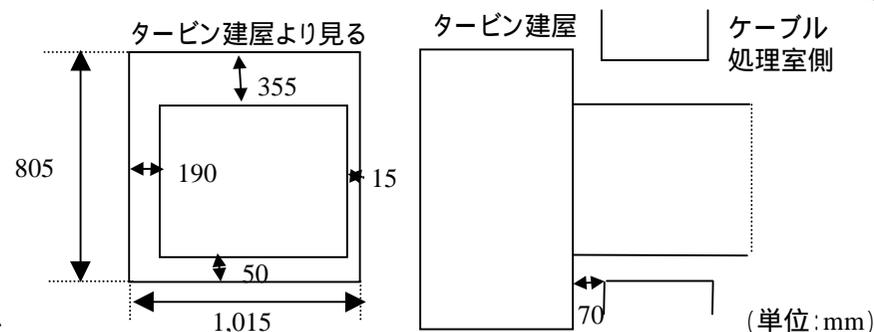
ケーブル貫通部には一面にシール処理が施されているが、ケーブル間に隙間が大きいものがあった。

タービン建屋、ケーブル処理室貫通部において隙間があった。

(上図は最も大きなケーブルトレイ貫通部)

タービン建屋とケーブル処理室の貫通部の大きな隙間から、蒸気が中間・制御建屋に浸入したと推定されることから、当該部の貫通部等について、ケーブル、電線管、ケーブルトレイ等、適切なシール処理を行う。

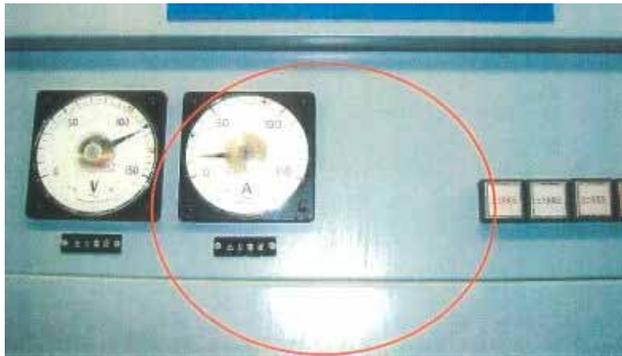
(写真はF計器用電源盤)

計器用電源装置盤の盤面
水滴がかかった跡が確認された。

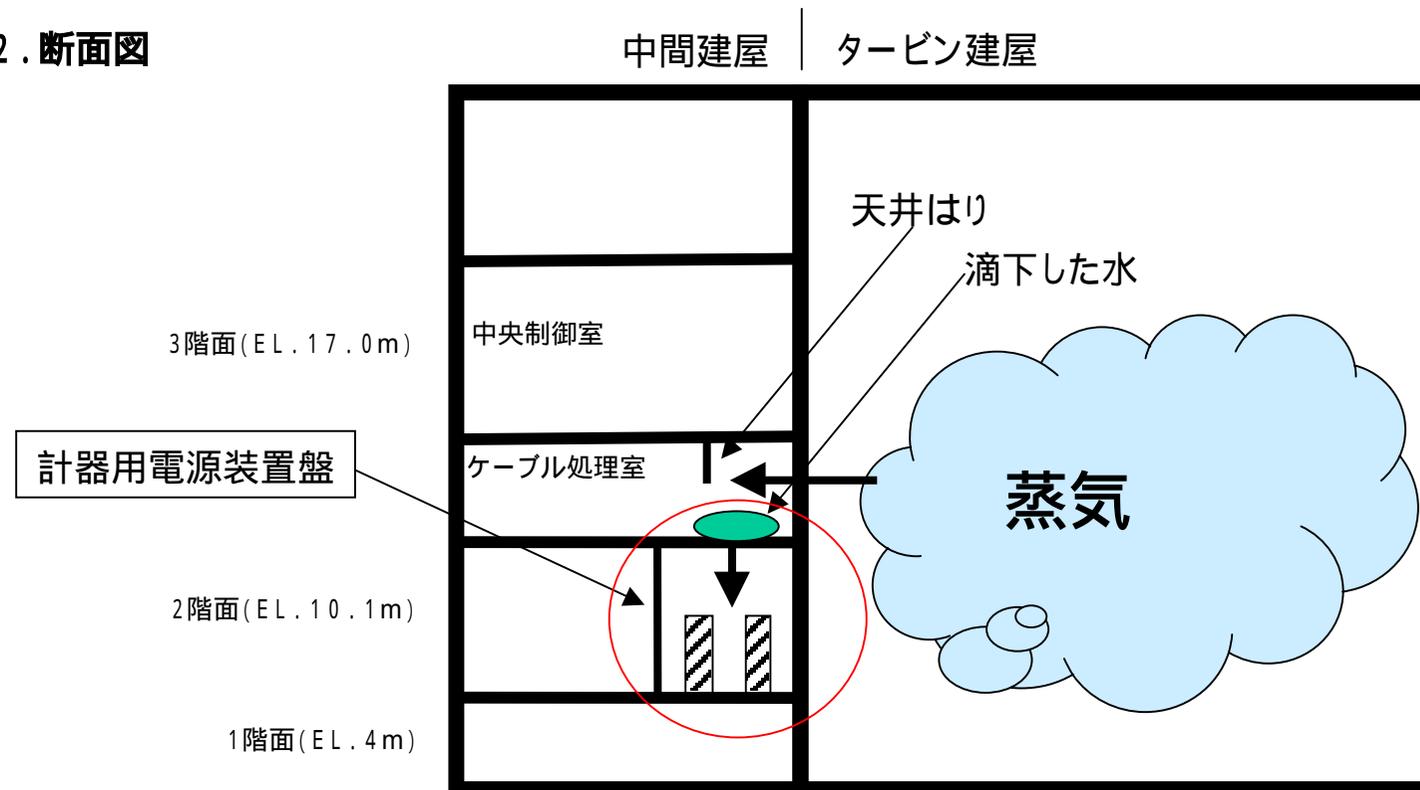
ケーブル処理室床面の水滴跡部分の鉄板張り合わせ部分に隙間が開いており、また、床面を貫通する電線管の一部に水滴跡があることを確認した。ケーブル処理室に浸入した蒸気が、ケーブル処理室天井はりで水滴化して床面に滴下し、滴下した水が床面及び電線管の隙間から階下の計器用電源装置室へ浸入したものと推定される。

本事象は、中央制御室への蒸気浸入事象と根本原因が同じであることから、9 / 20 頁に示す今後の対策にて対応することとする。

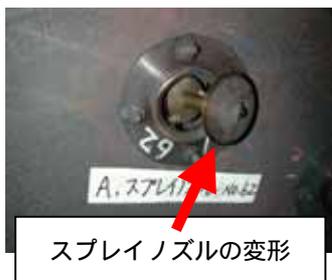
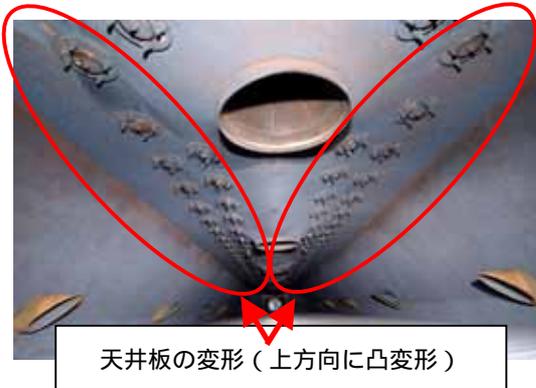
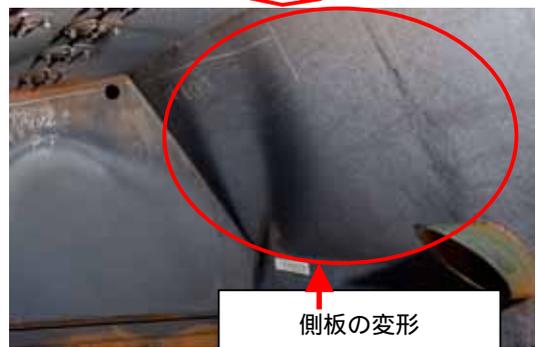
脱気器入口側の復水配管の破損により、復水室の圧力（天井板上部）が低下し、天井板の上下に差圧が生じ天井板が圧力の低い側（上部側）に変形した。また、天井板の変形により側板およびスプレインズルが変形したと考えられる。
