## 大飯発電所1号機

## A - タービン動主給水ポンプミニマムフローラインベント部からの漏えいの原因と対策について

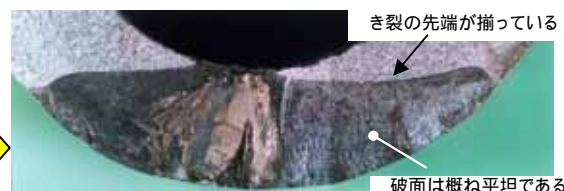
## 破面観察状況 (A - A断面)

破面は概ね平坦であり、き裂の先端がかぎっていることから、疲労破面の特徴を示していた。

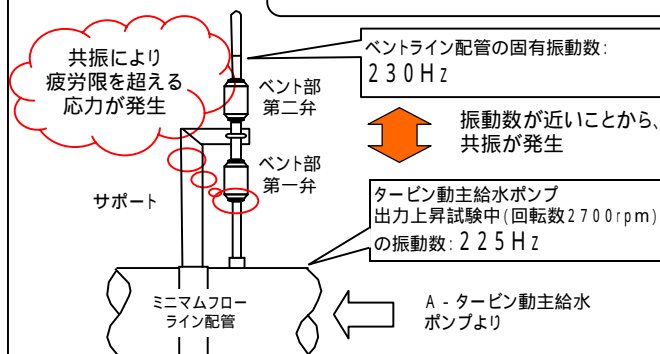
## 振動の調査

タービン動主給水ポンプの出力上昇試験中の運転状態(回転数: 2700rpm)において、ベントライン配管が共振し、当該部に疲労限を越える応力が発生して、配管外表面に割れが発生・進展、貫通に至ったものと推定された。
