## 大飯発電所3, 4号機 廃棄物処理建屋での火災について(状況)

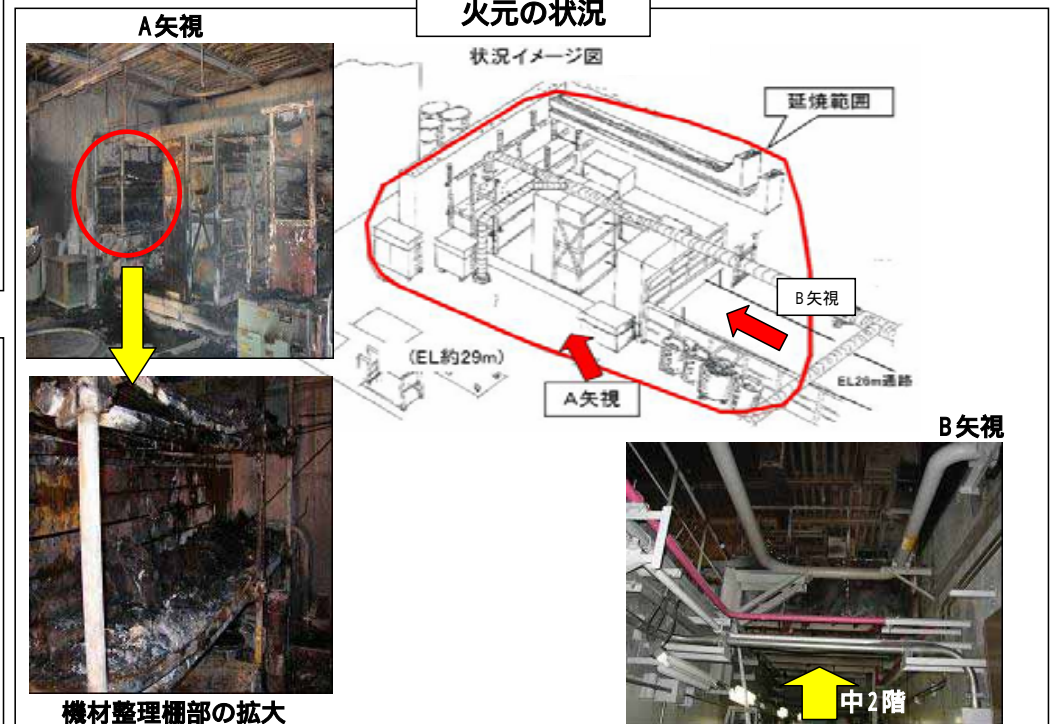
## 火元の状況

消防による現場検証の結果、最も激しく燃えていたのはフィルタバルブ室上部中2階にある機材整理棚の中段であり、ここを火元と推定。

(溶接作業に使用した防火シート、防災シート等が置いてあった)

なお、出火原因については、現在調査中。

- 協力会社および当社社員に対して、「現場における火気の取扱い・万全な養生、入念な火気の後始末、迅速な通報連絡の徹底について」を周知。(3月23日)
- 協力会社に対して「溶接・溶断作業時における溶接くずの確実な後始末について」再周知。(3月28、29日)
- 溶接後の防火シート、防災シートを、専用のケースで保管(冷却)する運用を開始。(3/28~順次実施中)
- 防火に着目したパトロールの実施。(3/28~)
