大飯発電所3, 4号機 復水処理装置再生排水処理設備の排出ガスからのダイオキシン検出の原因と対策について

調査結果

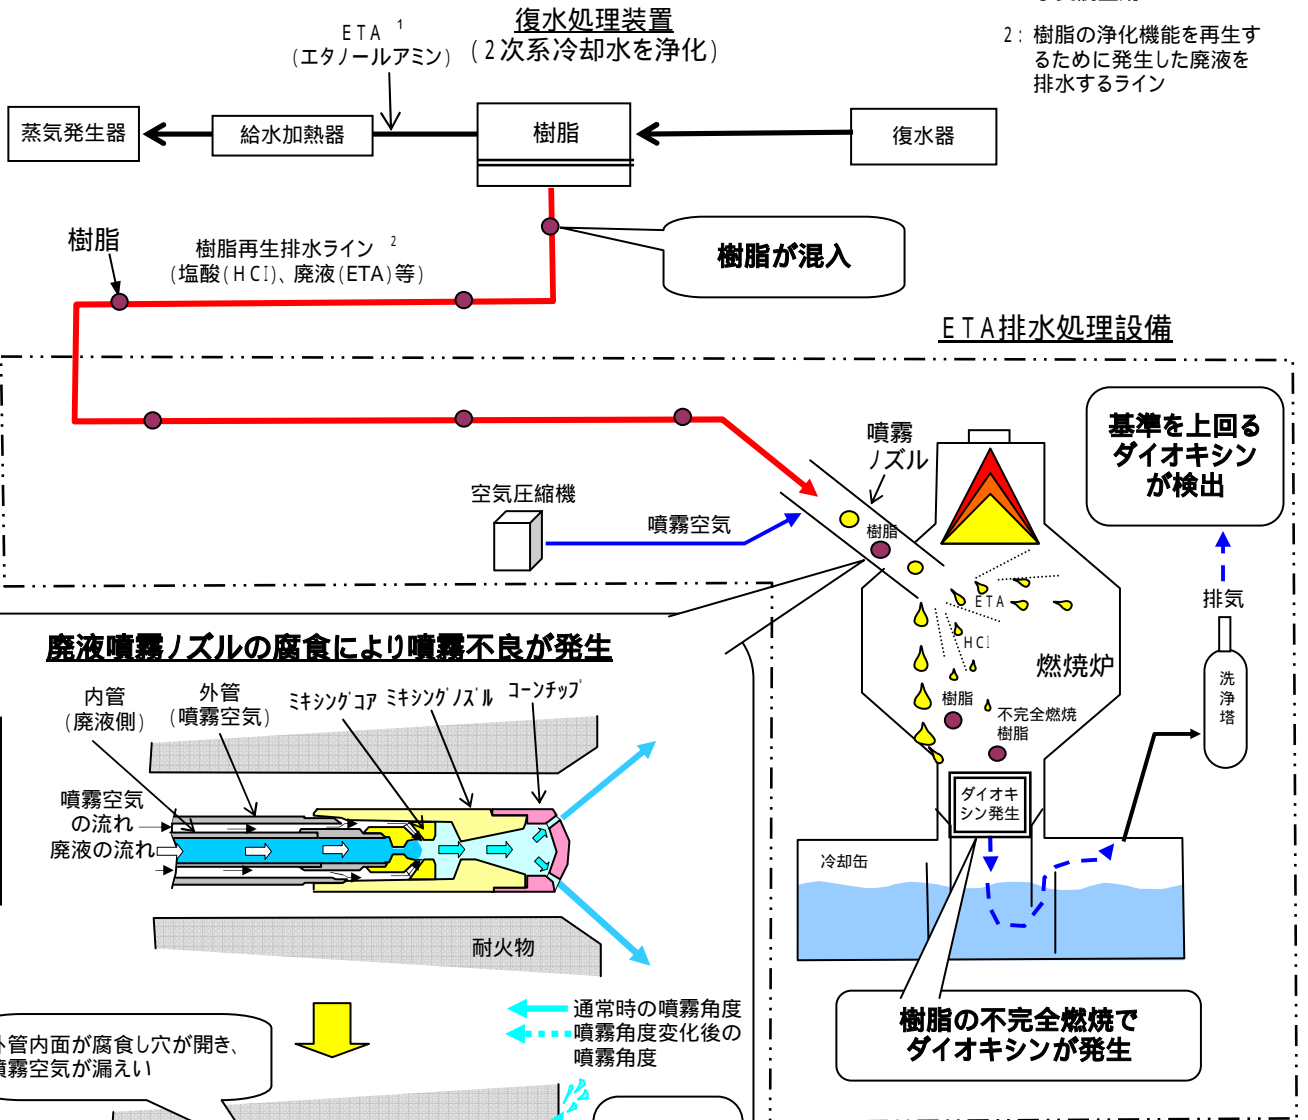
ダイオキシンの発生メカニズム

- 1: 水質調整剤
- 2: 樹脂の浄化機能を再生するために発生した廃液を排水するライン

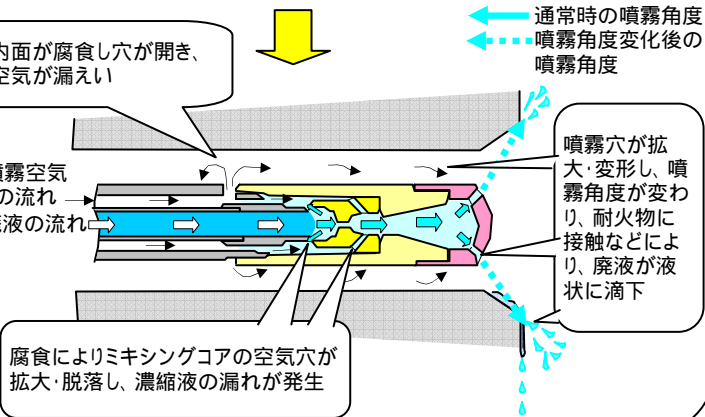
廃液噴霧ノズルの腐食により噴霧不良が発生

噴霧不良状態
