# 図 - 1 原子炉冷却系統設備小口径配管他取替工事

## 工事概要

海外での損傷事例に鑑み、溶存酸素濃度が高く応力腐食割れの可能性がある安全注入系統の配管分岐部について、応力集中を低減させるため溶接形状を変更し、耐食性に優れた材料に取り替えた。

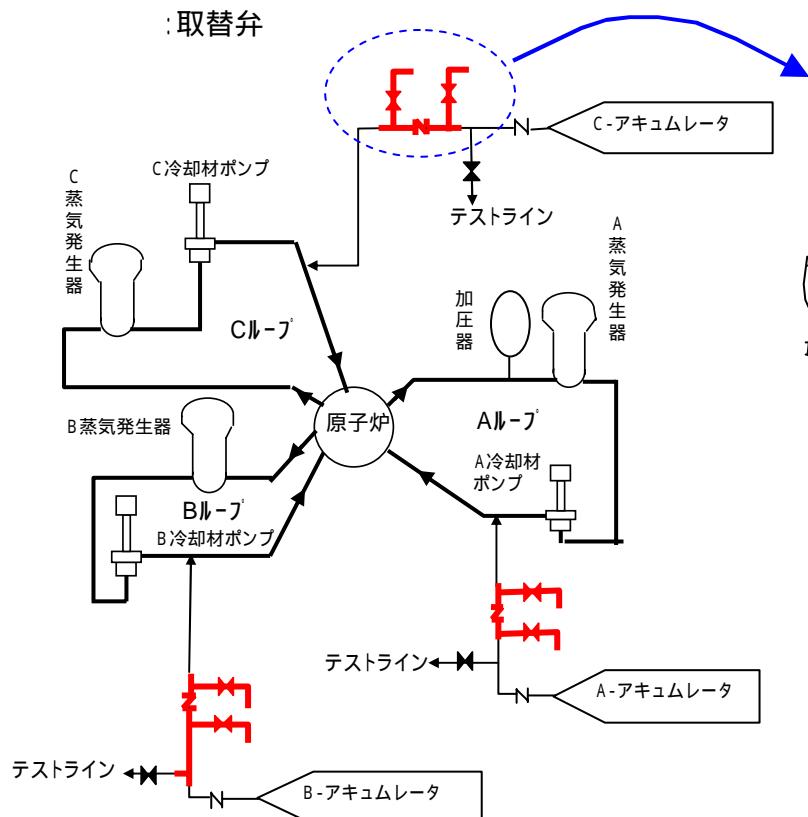
### 酸素型応力腐食割れ

溶接等の熱影響により鋭敏化(耐腐食性が低下)した配管に、高温、高溶存酸素濃度の水質条件下で割れが発生する事象。

- 内部流体が滞留
- 高温流体の熱伝達
- 溶接等の熱影響

高溶存酸素濃度  
高温  
耐腐食性低下

ソケット溶接部 応力集中

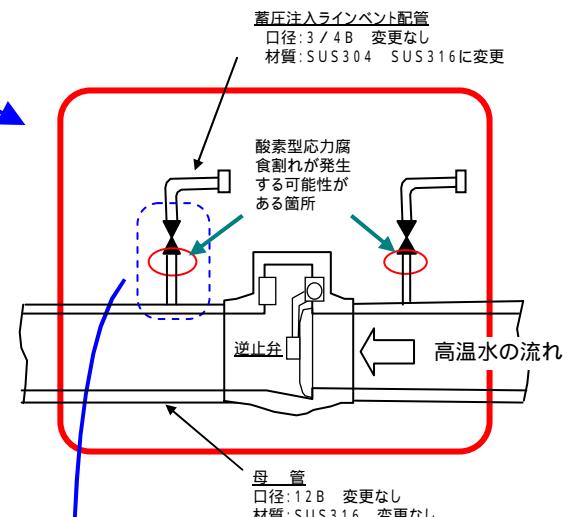
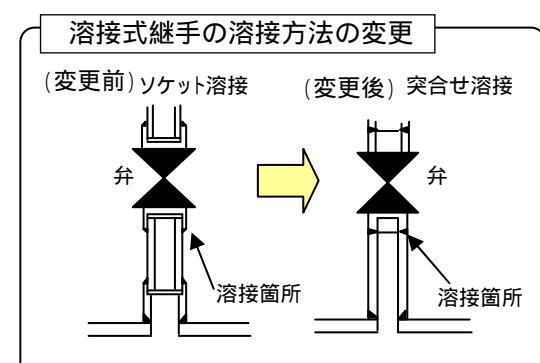
## 取替範囲概略図

系 統	対 象 箇 所	箇所数	図中番号
安全注入系統	蓄圧注入ラインメント配管他	7
