図 - 3 原子炉容器管台溶接部等の応力腐食割れに係る点検

点検概要

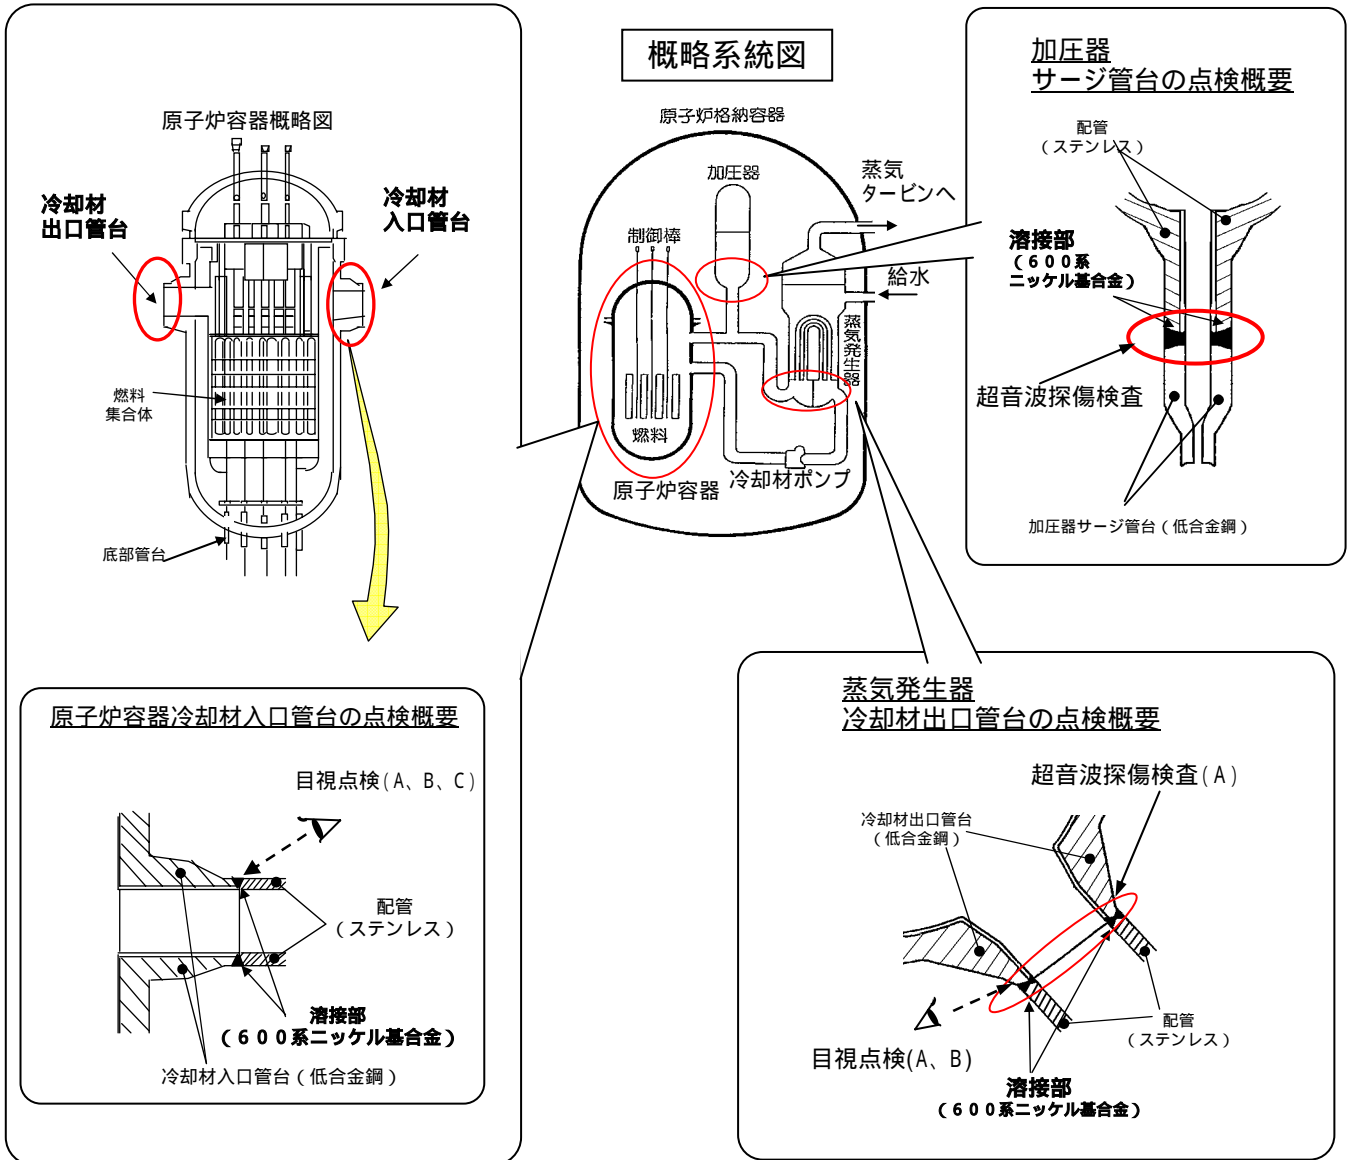
管台点検箇所

国内外PWRプラントにおいて、600系ニッケル基合金を用いた1次冷却材系統の溶接部で応力腐食割れが発生した事例に鑑み、溶接箇所ニッケル基合金が使用されている、原子炉容器冷却材出入口管台、蒸気発生器冷却材出入口管台、加圧器サージ管台について、外観目視点検や超音波探傷検査を実施し、異常がないことを確認した。
