図 - 4 高サイクル熱疲労割れに係る点検

点検概要

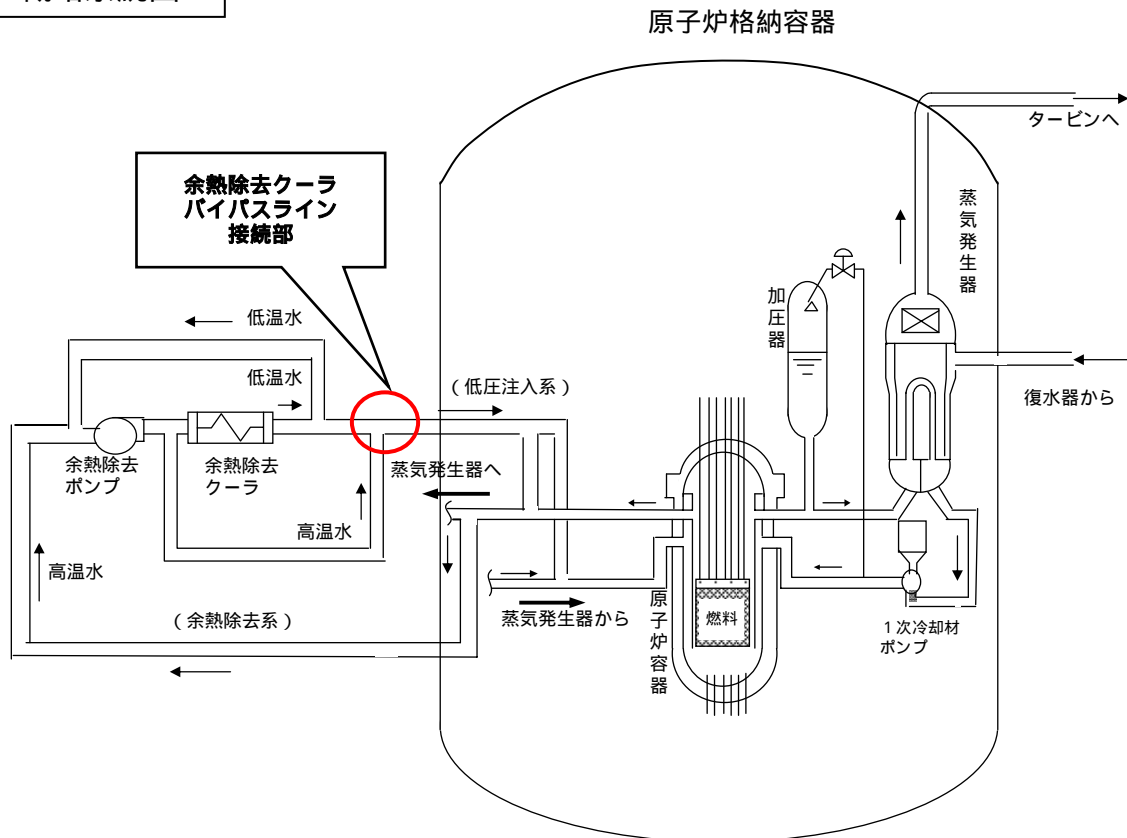
概略系統図

国内PWRプラントにおいて、再生熱交換器の胴側出口配管部で、高温水と低温水の混合により発生する温度ゆらぎを主な要因とする高サイクル熱疲労割れが発生した事例に鑑み、同様の熱疲労割れが発生する可能性のある余熱除去クーラ出口バイパスライン接続部について、超音波探傷検査を実施し、異常がないことを確認した。

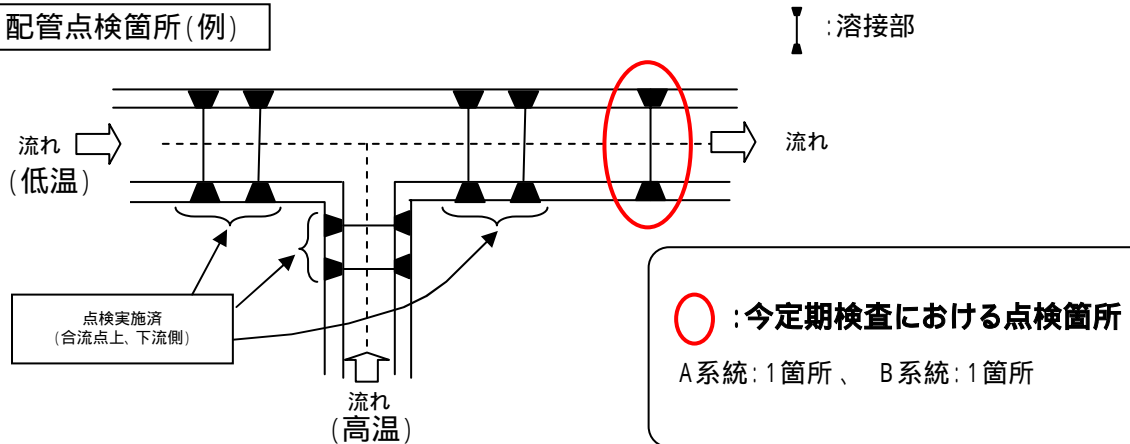
配管点検箇所(例)

高低温の内部流体が合流することによる温度ゆらぎが生じ、熱疲労による割れが発生する可能性のある箇所。なお、今回の点検については、検査の充実を図るため、点検範囲を拡大して実施した。
