図 - 6 中央制御室への蒸気浸入に係る点検

点検概要

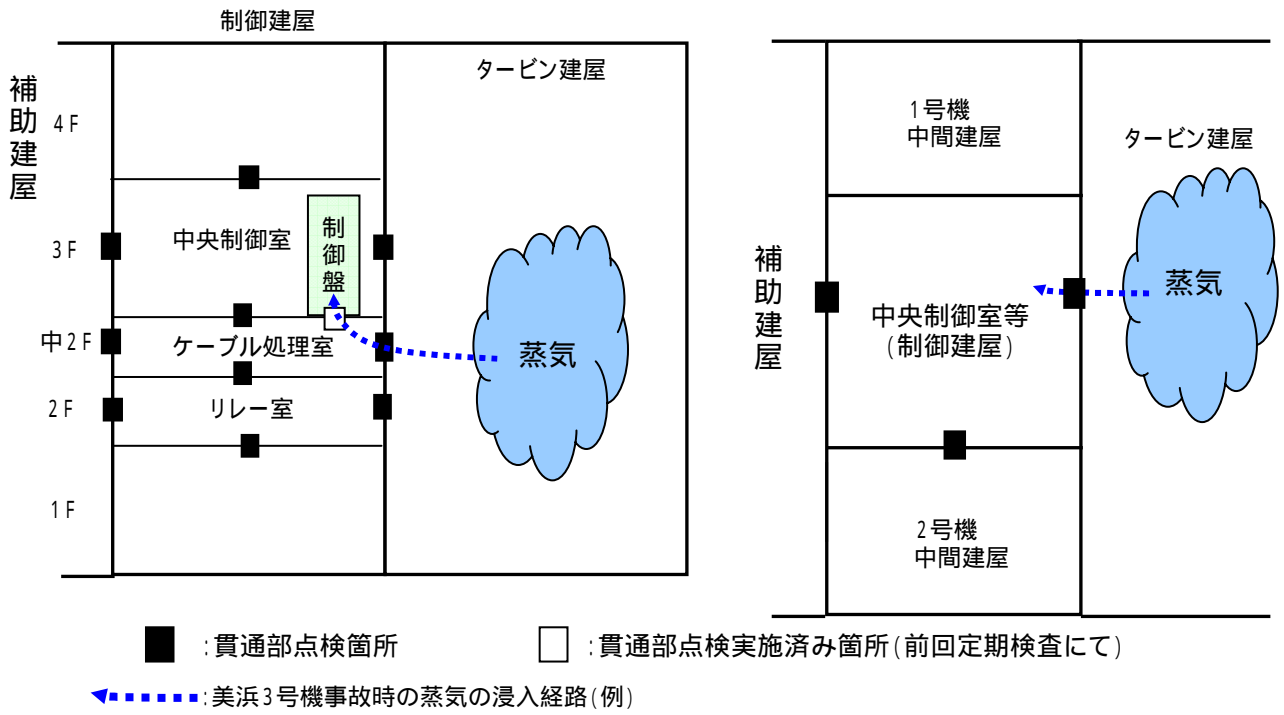
点検箇所概要図

美浜発電所3号機事故において、中央制御室につながるケーブルトレイおよび電線管の壁貫通部等のシール施工が不適切であったため、中央制御室への蒸気浸入が認められたことを踏まえ、中央制御室貫通部等179箇所 のシール施工状況を点検し、不適切な箇所45箇所を含む137箇所について補修を実施した。

前回定期検査において135箇所を点検し、不適切な箇所31箇所を含む67箇所について補修を実施した。
今定期検査では平成17年4月に発出された原子力安全・保安院の点検指示文書を踏まえ、点検箇所を見直し、179箇所を追加で点検した。

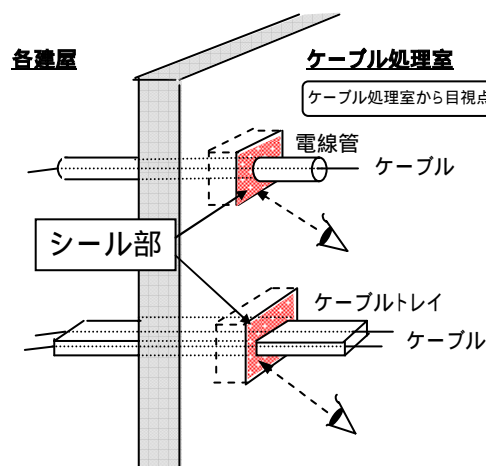
壁貫通部の点検

各建屋からケーブル処理室への壁貫通部
目視点検箇所のイメージ

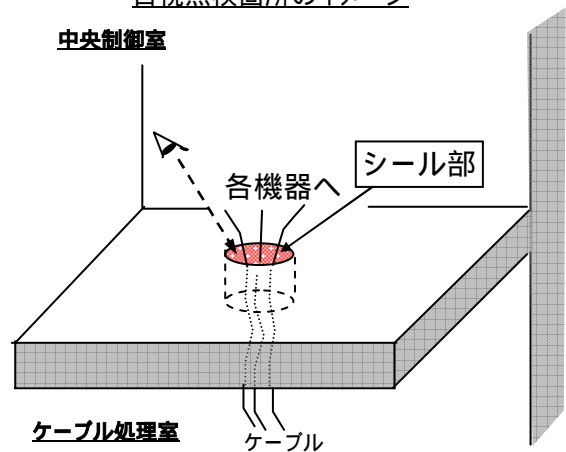
床貫通部の点検

ケーブル処理室から中央制御室への床貫通部
目視点検箇所のイメージ
