図 - 5 2次系配管の点検等

点検概要

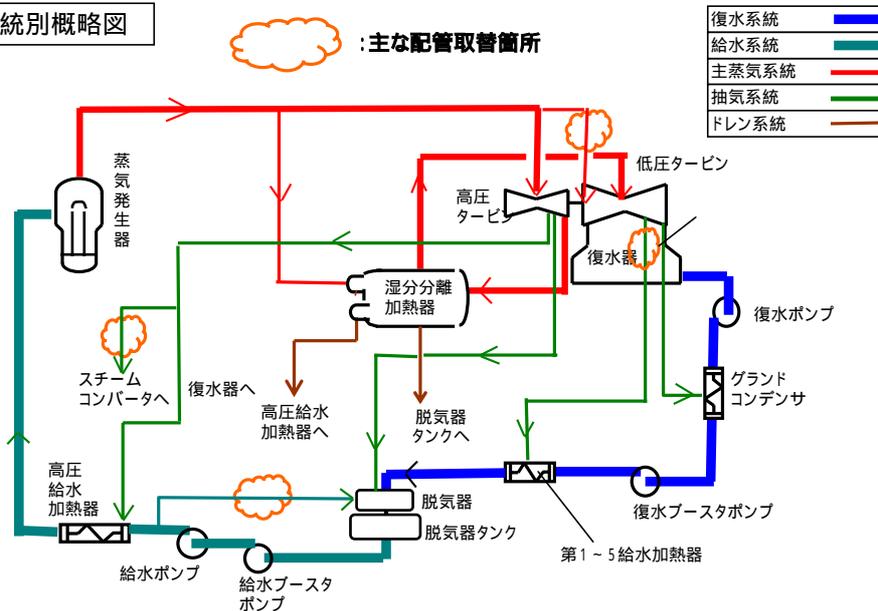
系統別概略図

今定期検査において、合計1,325箇所について超音波検査(肉厚測定)等を実施した結果、計算必要厚さを下回っている箇所が1箇所確認された。

高圧排気管の直管部13箇所について、配管内面から目視点検を実施した結果、9箇所に減肉が認められたため、超音波検査(肉厚測定)を行った。

今回実施した超音波検査(肉厚測定)において確認された計算必要厚さを下回っている1箇所について、炭素鋼から耐食性に優れた低合金鋼の配管に取り替えた。

当初計画していた過去の点検結果から減肉傾向の見られる部位等326箇所に加え、新たに作業性の観点から43箇所を追加した合計369箇所について、炭素鋼から耐食性に優れたステンレス鋼の配管に取り替えた。

- 計算必要厚さを下回った箇所
 - ・炭素鋼 低合金鋼 1箇所
- 余寿命10年未満で減肉が確認された箇所
 - ・炭素鋼 ステンレス鋼 16箇所
- 配管の保守性を考慮した箇所
 - ・炭素鋼 ステンレス鋼 202箇所
- これまでに他プラントで減肉を確認した類似箇所
 - ・炭素鋼 ステンレス鋼 16箇所
- 配管取替による作業性を考慮した箇所
 - ・炭素鋼 ステンレス鋼 135箇所
(当初計画92箇所に43箇所を追加した。)
