大飯発電所3,4号機 廃棄物処理建屋内での火災の概要

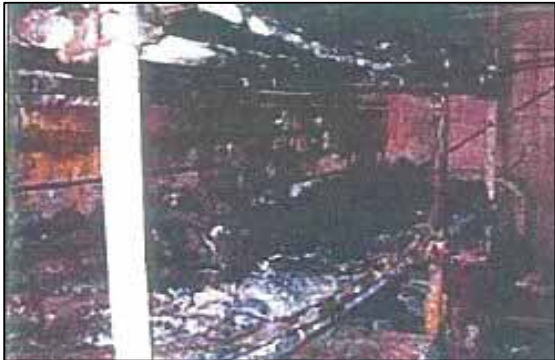
最も激しく燃えていた箇所(中段)

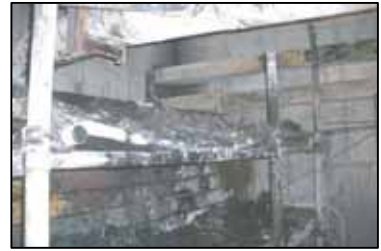
火災後の棚上段の写真

上段に置かれていたのは金属ワイヤー入りホース等で、ビニール部は燃えて金属ワイヤーのみが残っていた。

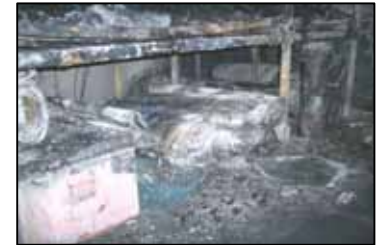
火災後の棚下段の写真

下段に置かれていたのは養生用ブリキ板等で、表面は熱で変色していた。

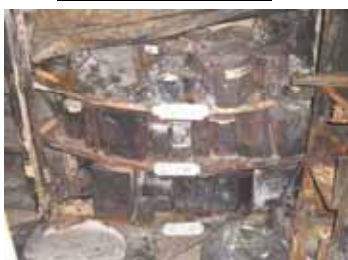
火災後の塗料棚の写真

棚内に置かれていたものは塗料缶等で塗料、シンナー等、有機溶剤が約26リットル(推定)置かれていた。

塗料缶等の一部は、蓋が外れており、一部の缶の内容物はそのまま又は、中の揮発成分が蒸発し固形化して残っていた。

棚前面の木製扉は焼失しており、扉の鍵は施錠状態で発見された。

棚板は、2、3段および最上段が変形していた。

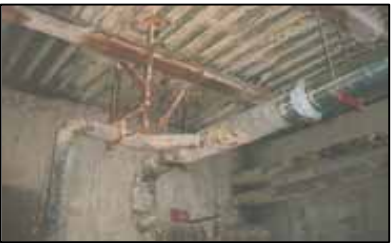
コンクリート壁の一部ですすの付着があったものの大部分ですすの付着は認められなかった

コンクリート壁にすすが付着

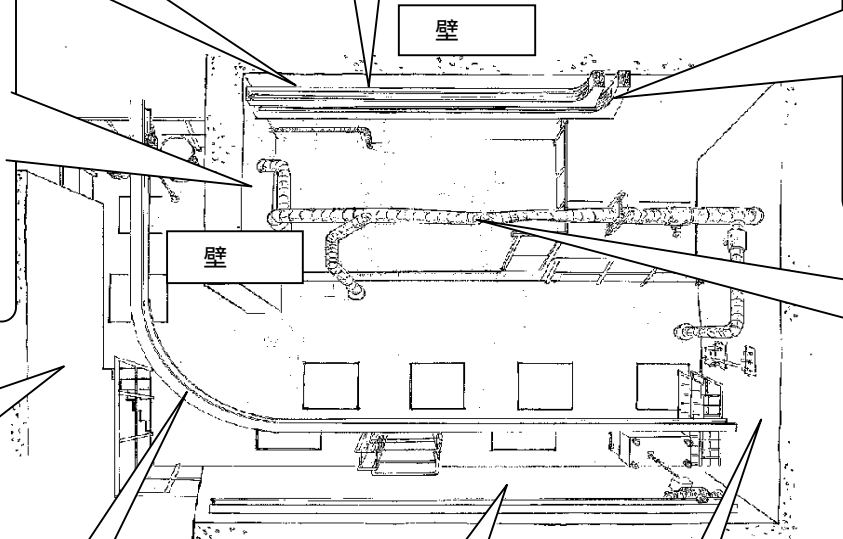
ケーブルラックのケーブルが焼損

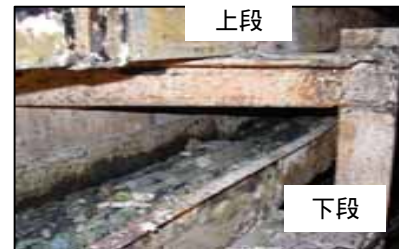
補助建屋排気ダクト損傷
