発生箇所

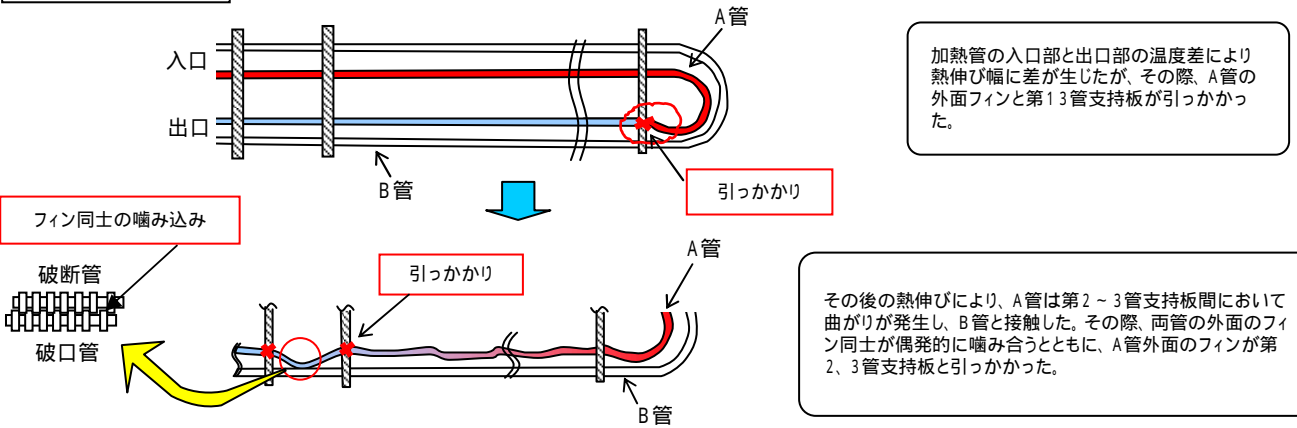
プラント出力低下時

推定メカニズム
