美浜発電所 1号機の定期検査状況について
 (原子炉格納容器内壁面からの水のにじみに関する原因と対策)

にじみ発見箇所および目視点検結果

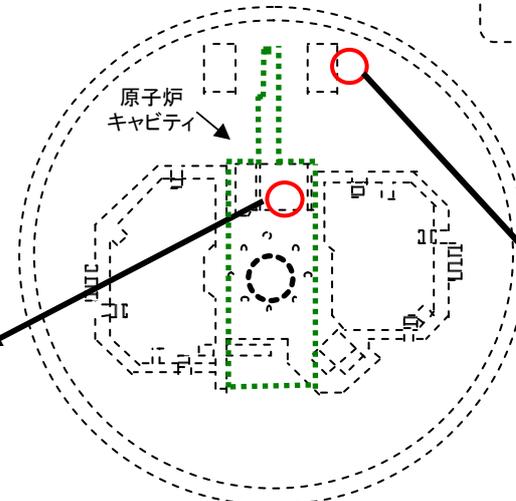
(EL-6.15mフロア)

(E) : 壁に白いほう酸析出跡

(D) : 壁に白いほう酸析出跡

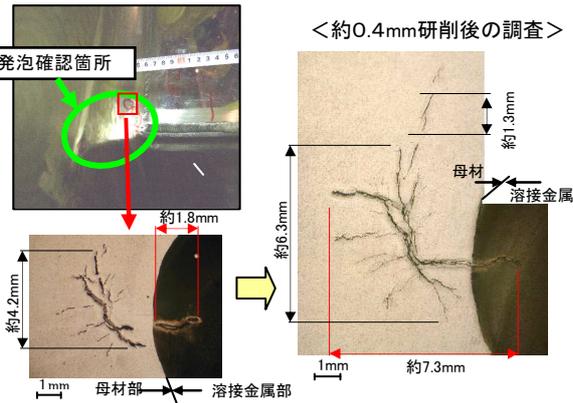
欠陥形態調査

割れは、溶接近傍母材で発生し、結晶粒内を進展、枝分かれしており、塩素型応力腐食割れの様相である。また、約0.4mm研削後、枝別れていた割れがなくなったことから、裏側から発生・進展したものと考えられた。

塩素型応力腐食割れ特有の羽毛状の破面が認められた。

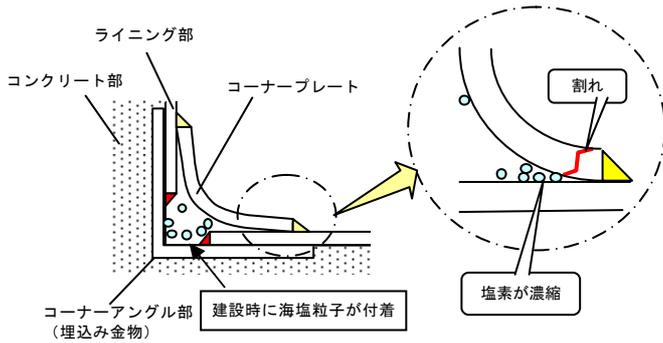
塩素型応力腐食割れの 推定メカニズム

コーナープレートとコーナーアングル部との隙間において、運転時と定期検査時のキャビティ内の温度変化により、結露水が発生・蒸発を繰り返すことで塩素が濃縮し、塩素型応力腐食割れが発生・進展し、貫通した。

- コーナープレート溶接部3箇所については、当該部を切り取って、内面洗浄した後、新品のコーナープレートを溶接する。
- コーナーアングル溶接部1箇所については、当該部を切り取って、新品のコーナーアングルを十分な溶接金属厚さを確保して、溶接する。
- 予防保全の観点から、オーニング設置工事を実施していない床面のコーナープレート部およびコーナーアングル部については樹脂を塗布する。

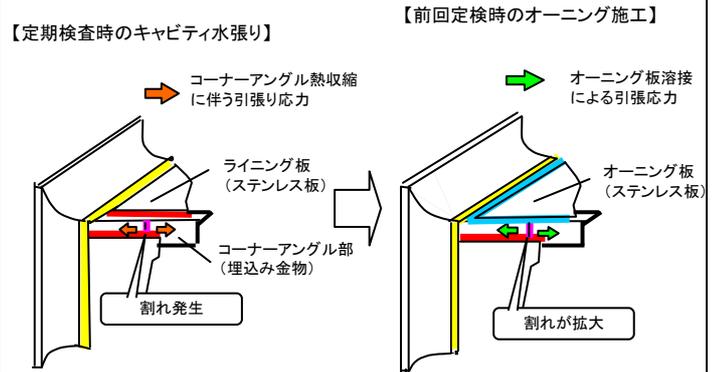
引張応力による延性破壊の 推定メカニズム

溶接金属の溶け込みや厚さ不足していたため、水張り時にコーナーアングル熱収縮に伴う引張り応力により延性割れが発生した。

前回の定期検査時にオーニング板(ステンレス板)の溶接により、引張応力が発生し、割れが拡大した。
