美浜発電所2号機の定期検査状況について
 (A-蒸気発生器入口管台溶接部での傷の調査状況について)

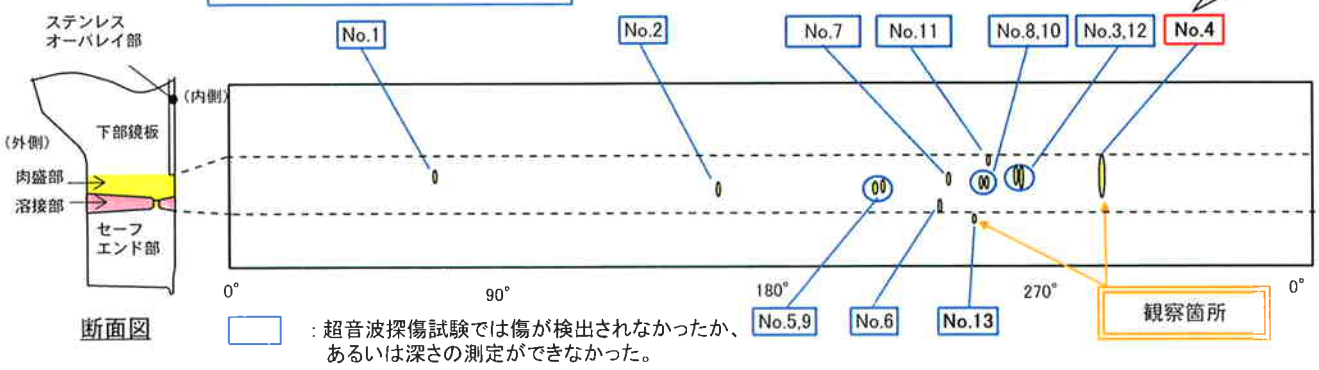
ECT・PT結果(有意な指示箇所)

○超音波探傷試験による
 深さ評価結果
 約13mm(最大深さ)
 ○目視で確認できた箇所

□ : 超音波探傷試験では傷が検出されなかったか、あるいは深さの測定ができなかった。

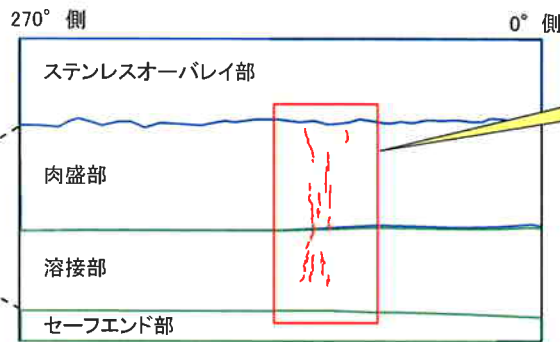
エッチング観察結果

No4の観察結果(最も傷が深かった箇所)

- 軸方向に約3~5mmの割れが断続的に複数存在していた。
- 1次冷却材による応力腐食割れ特有の分岐した割れが認められた。

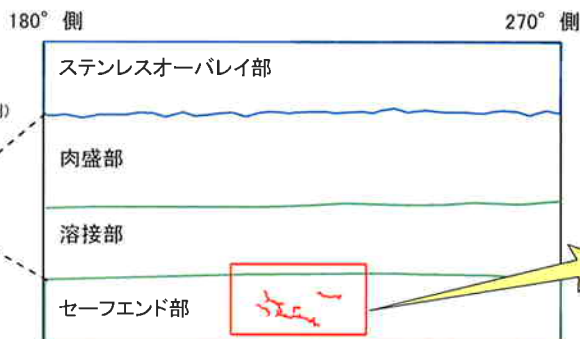
エッチング観察結果

No13の観察結果

- セーフエンド部に枝分かれを伴う複数の割れが認められた。
