# 美浜発電所2号機の定期検査状況について (A - 蒸気発生器入口管台溶接部での傷の原因と対策)

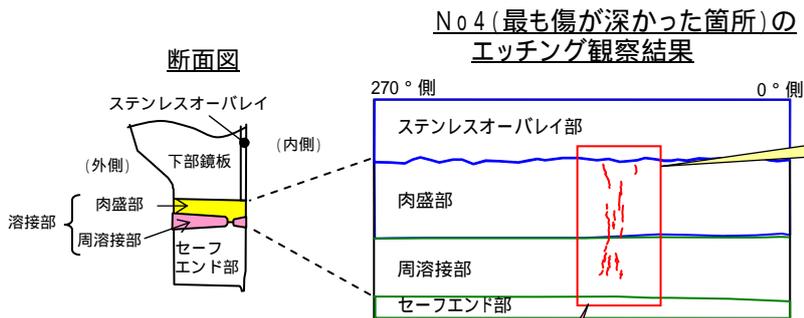
## 溶接部の観察結果

長さ約3～5mmの複数の割れが断続的に存在していた。  
溶接部内のデンドライト境界に沿った割れであった。

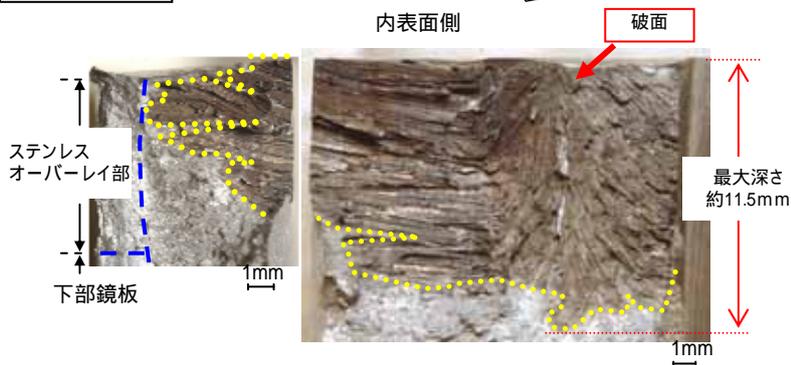
## 破面観察

最大深さ約11.5mmでデンドライト境界に沿って進展していた。

環境: 高温の1次冷却材水質環境

材料: 応力腐食割れの感受性がある600系ニッケル基合金

応力: 溶接および切削加工による引張り残留応力

三因子が重畳し、1次冷却材中の環境下における応力腐食割れが発生したものと推定

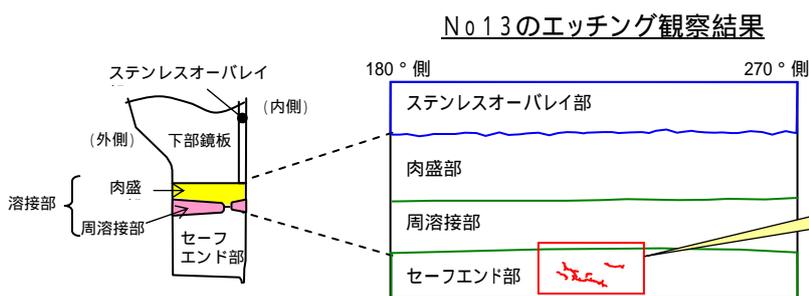
## セーフエンド部の観察結果

金属結晶の粒界に沿って枝分かれした割れが複数認められた。

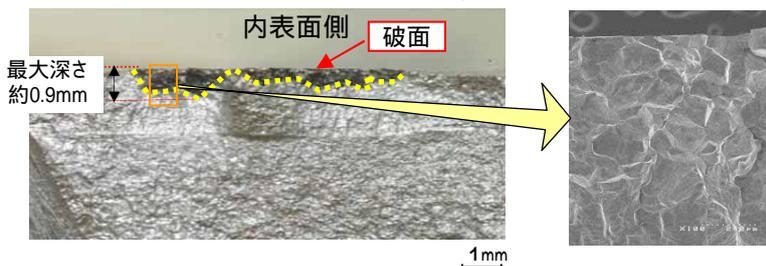
## 破面観察

最大深さは約0.9mmでオーステナイト結晶粒界に沿って進展していた。

内面のごく表層部に高い引張残留応力が発生し、溶接部近傍において運転中の応力等により、オーステナイト結晶粒界に沿った割れが進展したものと推定した。

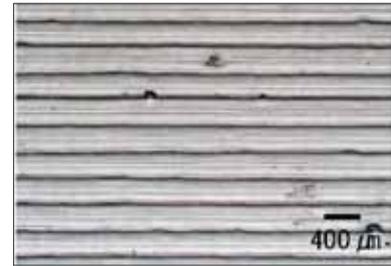
### 再現試験した機械加工跡

実機の当該部を型取りしたものと同様の機械加工跡が確認された。

残留応力測定結果、周方向に大きな引張残留応力が確認された。
