高浜発電所2号機の定期検査状況について (蒸気発生器入口管台溶接部での傷の原因と対策)

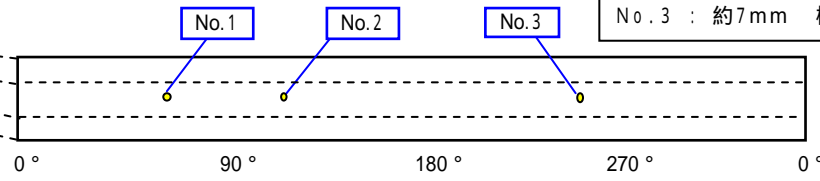
A - 蒸気発生器

深さは超音波探傷検査による評価

長さ	深さ
No.1	約6mm	検出できず
No.2	約6mm	検出できず
No.3	約7mm	検出できず

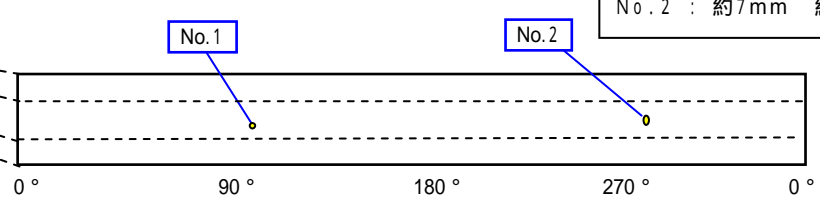
B - 蒸気発生器

長さ	深さ
No.1	約5mm	検出できず
No.2	約7mm	約6mm

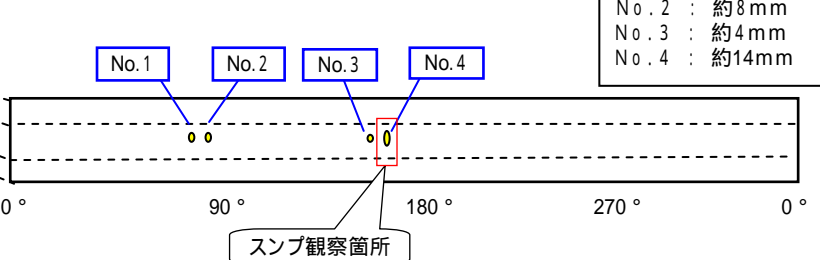
C - 蒸気発生器

長さ	深さ
No.1	約9mm	約6mm
No.2	約8mm	検出できず
No.3	約4mm	検出できず
No.4	約14mm	約8mm

C - SG入口管台溶接部 No4の観察結果 (最も傷が長く、深かった箇所)

傷は、長さ約3～5mmの複数の割れが軸方向に断続的に集まったもので、全体の長さは約11mmであり、デンドライト境界に沿った割れであった。
この割れは、これまでの国内外の600系ニッケル基合金溶接部で確認されている1次冷却材環境下における応力腐食割れと同様の様相であった。

推定原因

環境: 高温の1次冷却材水質環境

材料: 応力腐食割れの感受性がある600系ニッケル基合金

応力: 溶接および機械加工による引張残留応力

三因子が重畳し、1次冷却材環境下における応力腐食割れが発生したものと推定

全周にわたり、傷を含む当該部を切削。

傷が残存した場合、部分的に切削。
浸透探傷試験(PT)により傷が除去されたことを確認する。
600系ニッケル基合金で肉盛補修溶接を実施。

全周を耐食性に優れた690系ニッケル基合金で肉盛溶接を実施。
念のため、パフ施工を行い残留応力の低減を図る。

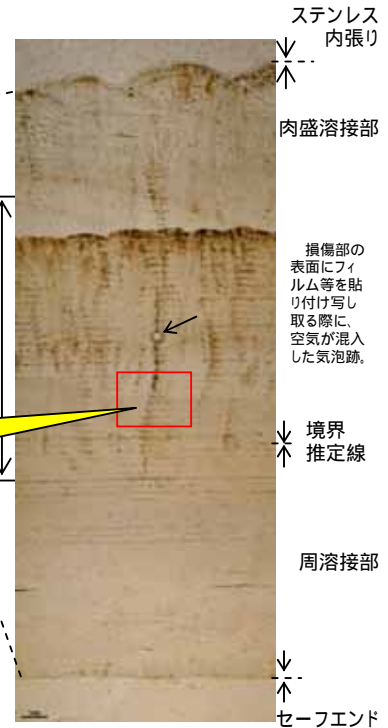
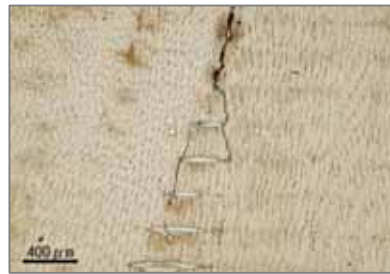
スンプ観察結果

機械加工

実機の当該部を型取りしたものと同様の機械加工跡が確認された。
再現試験の残留応力測定結果から、周方向に大きな引張残留応力が発生することが確認された。
