## 大飯発電所2号機の出力降下(制御棒位置偏差大警報発信)の原因と対策について

### 発生時の概要

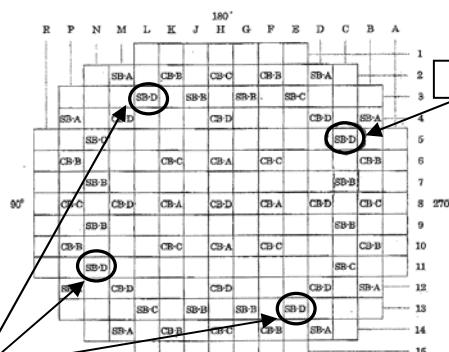
#### 上から見た制御棒クラスタ配置図

- 停止グループBANK Dの4本の制御棒のうち、1本の制御棒位置と、残りの3本の制御棒位置の偏差が大きい
- 停止グループBANK Dの4本の制御棒のうち、1本の制御棒位置とステップカウンタとの偏差が大きい

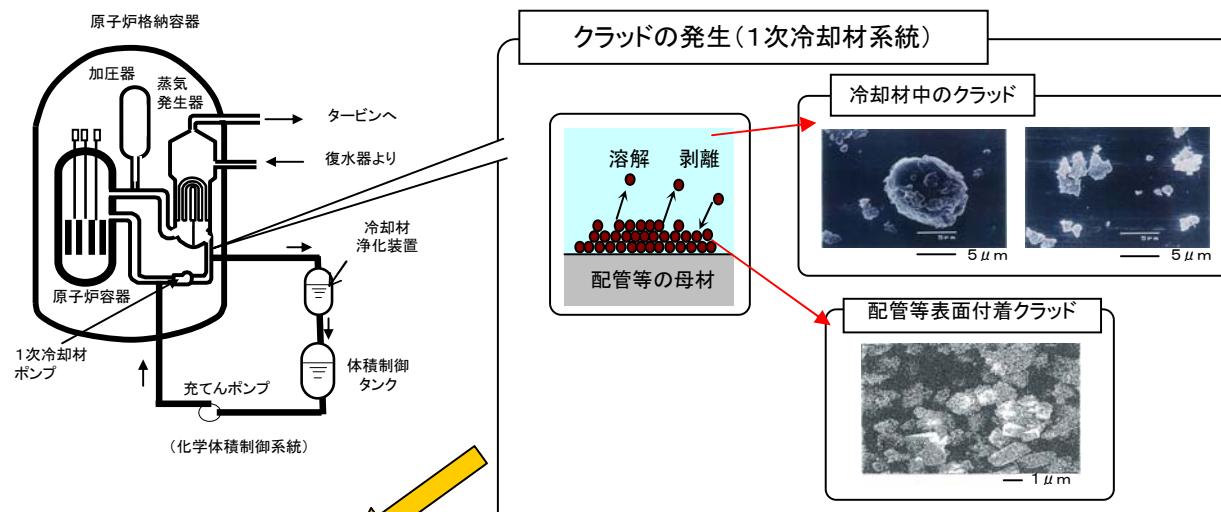
## 推定原因

クラッドの制御棒駆動装置への浸入

今後の定期検査のプラント起動時に、従来から実施している低温停止状態における制御棒の全挿入・全引き抜き操作に加えて、新たに高温停止状態においても制御棒の全挿入・全引き抜き操作を行い、制御棒駆動装置内のクラッドの排出促進を図る。  
また、次回定期検査までの間、運転中に行う月1回の制御棒動作確認試験で、停止グループBのコイル電流波形を採取して、駆動機構がスムーズに動作していることを確認する。  
なお、制御棒動作波形観測装置を設置し、高温停止状態における制御棒動作確認時に電流波形を採取して動作時間を確認することで、駆動機構の動作影響状況を的確に把握していく。

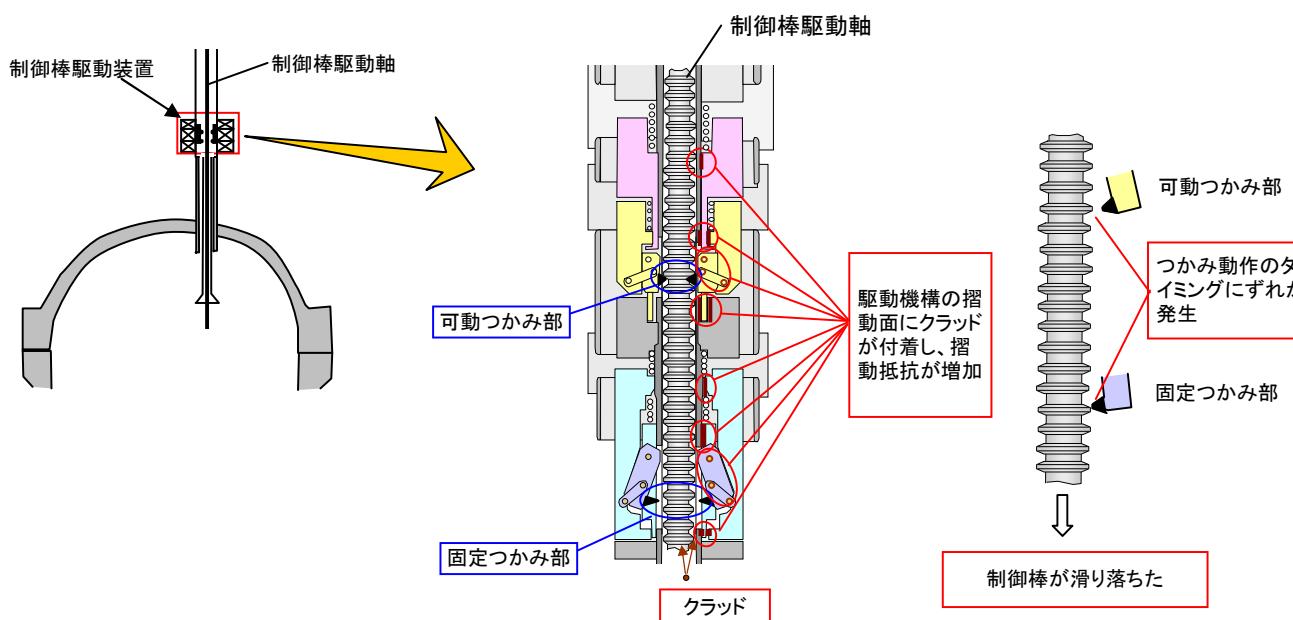
制御棒駆動装置(引き抜き時)への影響
