美浜発電所2号機の原子炉格納容器内での水の滴下に係る調査状況について

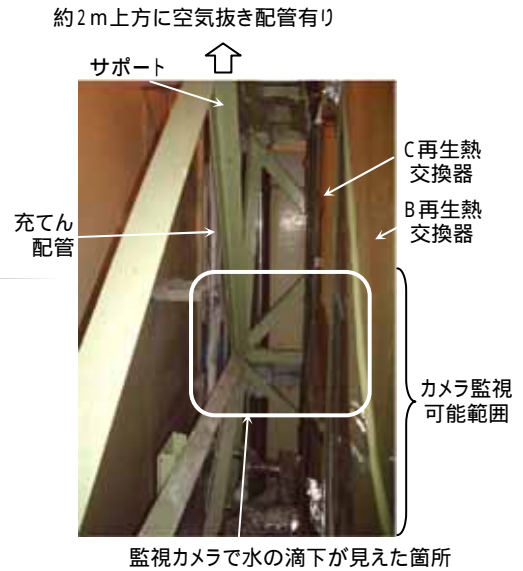
監視カメラ側から見た室内の状況
