大飯発電所1号機の燃料集合体漏えいに係る原因と対策について

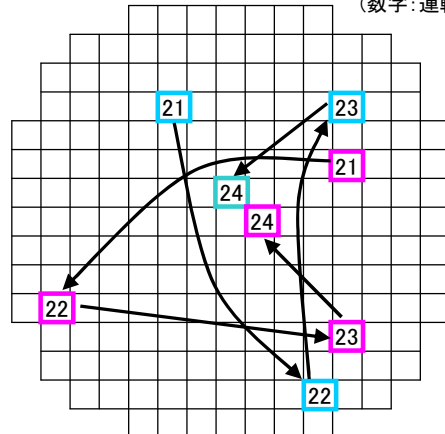
漏えい燃料集合体の装荷位置

漏えい燃料集合体が原子炉内で装荷されていた位置
 □ : 漏えい燃料集合体 KCHC51
 □ : 漏えい燃料集合体 KCHC55
 (数字: 運転サイクル数)

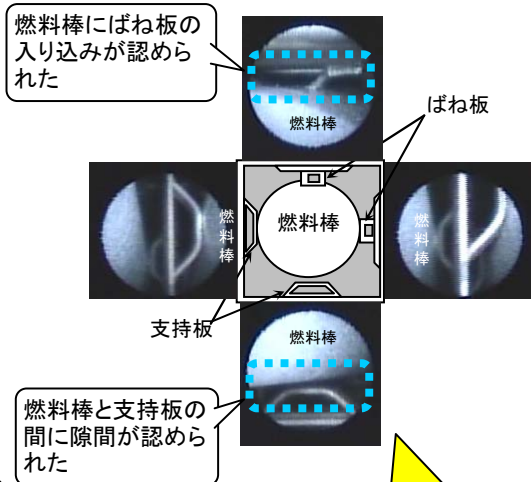
**漏えい燃料棒(B-15)
第9支持格子内部の写真**

漏えい燃料棒(B-15)には、第9支持格子内部で燃料棒と支持板またはばね板との間に隙間や入り込みが認められた。
他の燃料棒には隙間や入り込みは認められなかった。

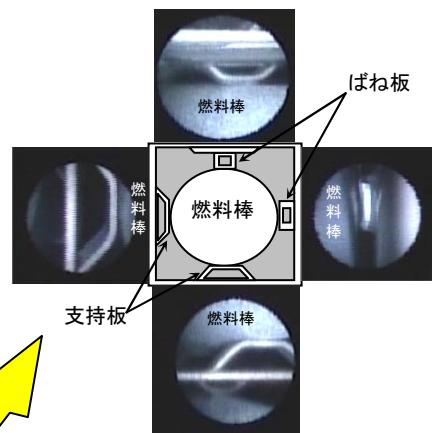
**漏えい燃料棒(D-17)
第9支持格子内部の写真**

漏えい燃料棒(D-17)には、第9支持格子内部で燃料棒と支持板またはばね板との間に明確な隙間や入り込みは認められなかった。
また、第9支持格子内の他の燃料棒(B-12)において、燃料棒と支持板やばね板との間に隙間や入り込みが認められた。

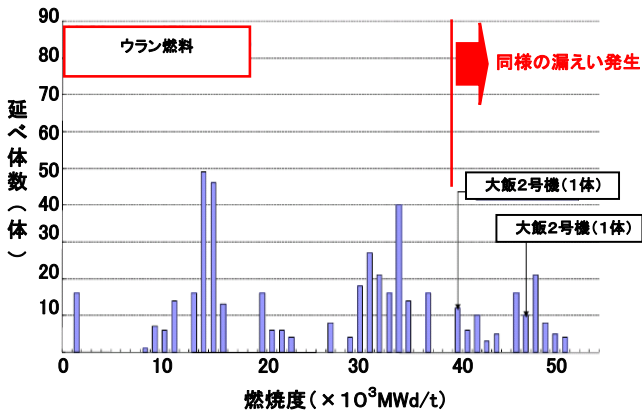
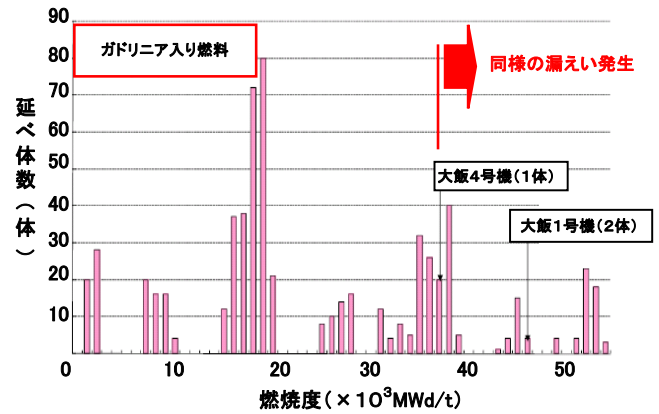
①漏えい燃料集合体の燃焼度

・漏えいの発生した燃料は燃焼が進んだ燃料で認められている。
(ウラン燃料は約40,000MWd/t以上、ガドリニア入り燃料は約37,000MWd/t以上)

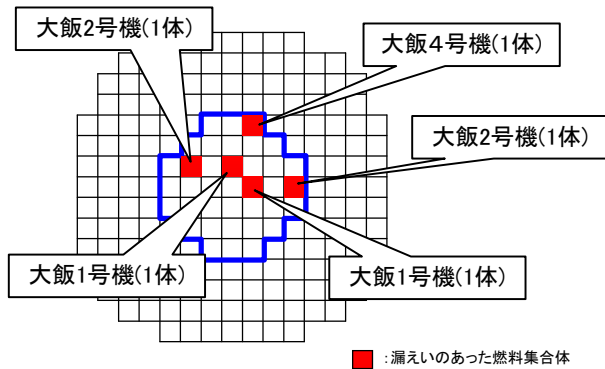
②原子炉内の燃料集合体の漏えい配置

・炉心中心から4列目までに装荷された際に漏えいが発生している。

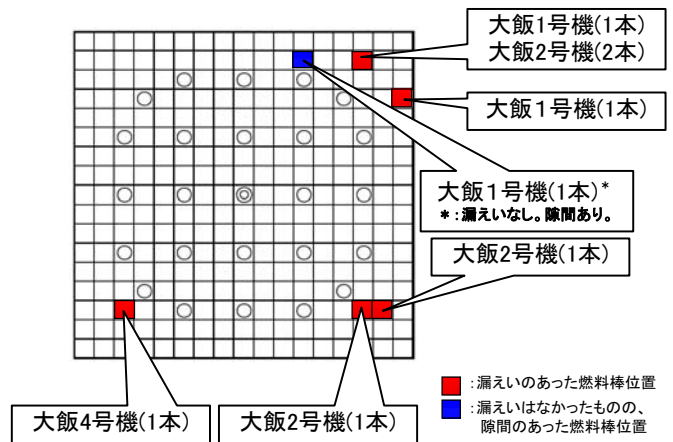
③燃料集合体内の漏えい燃料棒の位置

・第9支持格子のコーナー一部で漏えいが発生している。

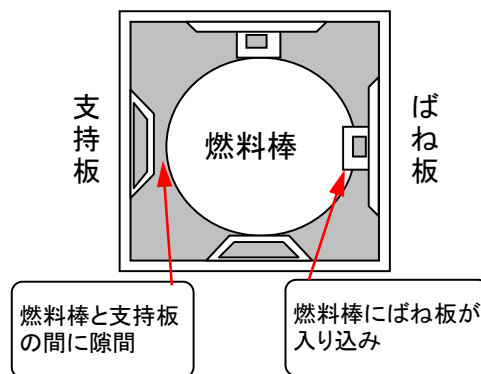
(KCHC51の漏えい燃料棒(B-15)の例)

・漏えい燃料棒7本のうち4本で、第9支持格子内部で燃料棒と支持板やばね板との間で隙間や入り込みを確認している。

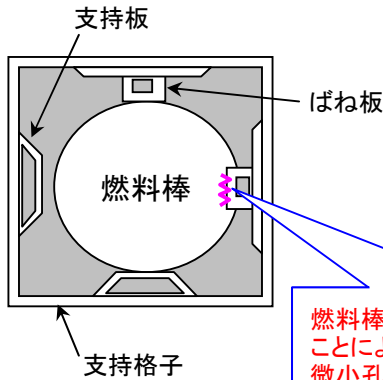
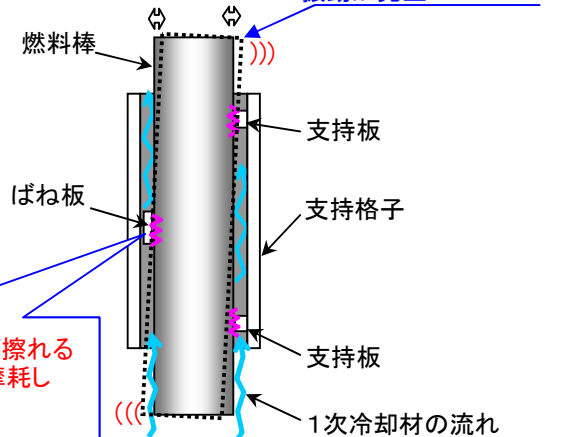
【第9支持格子内部】 上から見た断面図

燃料棒と支持板またはばね板が擦れることにより、燃料棒の接触部が摩耗し微小孔が発生

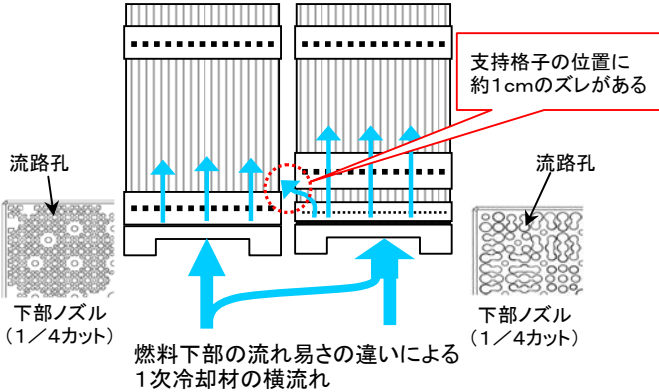
要因-① : 燃料の種類による相違点

・構造の違う燃料が隣接すると、片方の燃料を流れる1次冷却材の流速が速い。

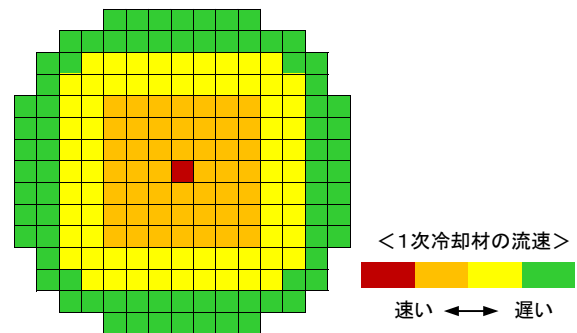
要因-② : 原子炉内の1次冷却材の流れ

・炉心中央部を流れる1次冷却材は平均的な流速に比べて速い。

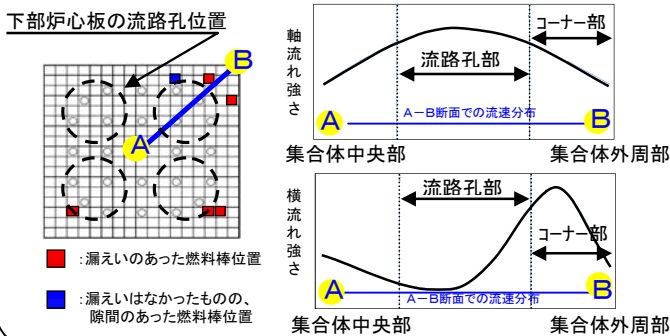
要因-③ : 燃料集合体内の流れ(隣接燃料による影響)

・型式の異なる燃料が周辺にある場合には、集合体コーナー部の横流れが強くなる。

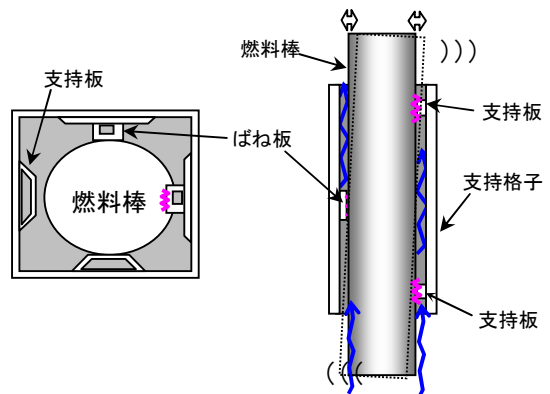
要因-④ : 摩耗の発生

・過去の漏えい事象でも1次冷却材の流れによる振動により燃料棒のフレット磨耗が確認されている。
