大飯発電所1号機 C-蓄圧タンク圧力低下の点検結果(1/3)

大飯発電所1号機 C-蓄圧タンク圧力低下の点検結果(2/3)

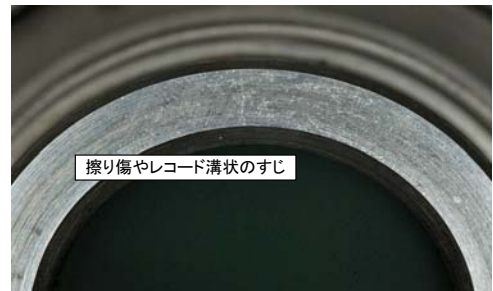
弁座シート面拡大(当該)

- ・弁体および弁座のシート面全体に、擦り傷やレコード溝状のすじ(粗い状態)
- ・手入れ時間が短い場合には、シート面の全面が粗い状態になることを確認
- ・弁シート面が粗い場合、吹出し圧力が低下することを確認

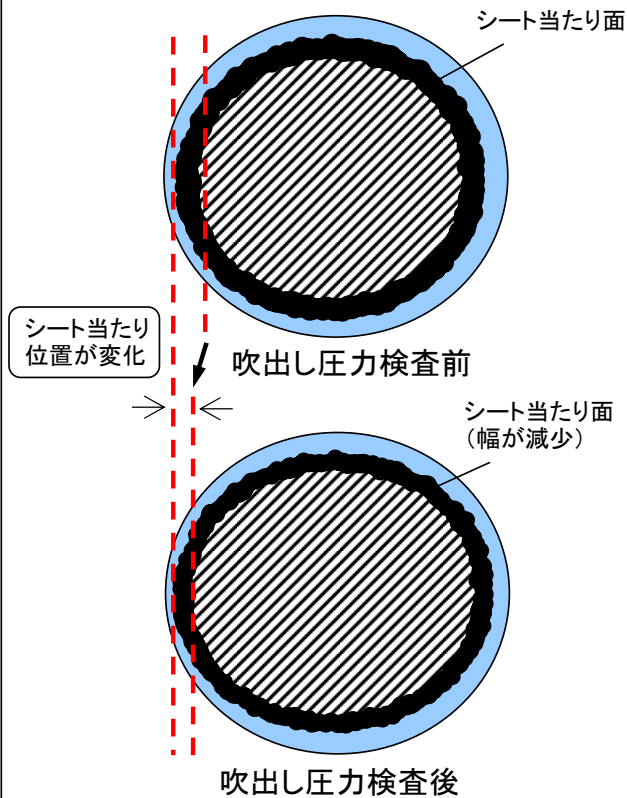
弁座シート面のイメージ

①吹出し圧力検査後に取付け

②吹出し圧力検査にて安全弁シート当たり幅、位置が変化

③シート当たり幅が減少したことで作動圧力が低下

④格納容器内の温度上昇に伴う蓄圧タンク内の圧力の上昇

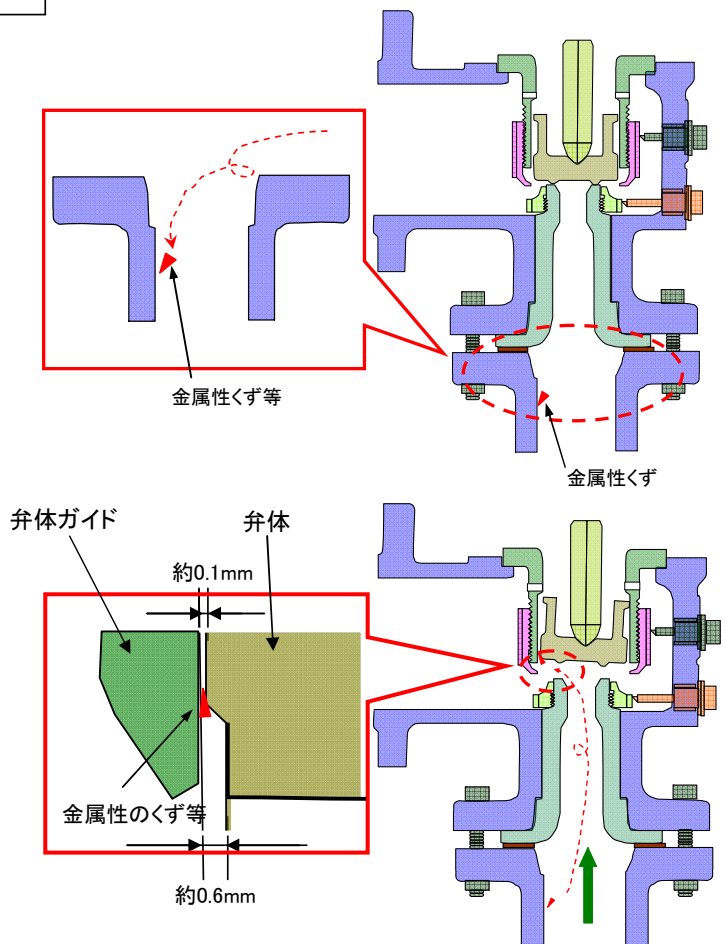
安全弁吹止まり圧力低下推定メカニズム

①定期検査時の当該安全弁取外し・取付け作業時に、入口配管近傍に微小な異物(金属性のくず等)が混入した可能性は否定できない。

②当該安全弁の作動に伴い、この異物が弁体と弁体ガイドの隙間に噛み込み、弁体下降時の摺動抵抗が増加し、吹止まり圧力に影響したものと推定。
