# 高浜発電所4号機の定期検査状況について (蒸気発生器伝熱管の渦流探傷検査結果)

渦流探傷検査(ECT)結果

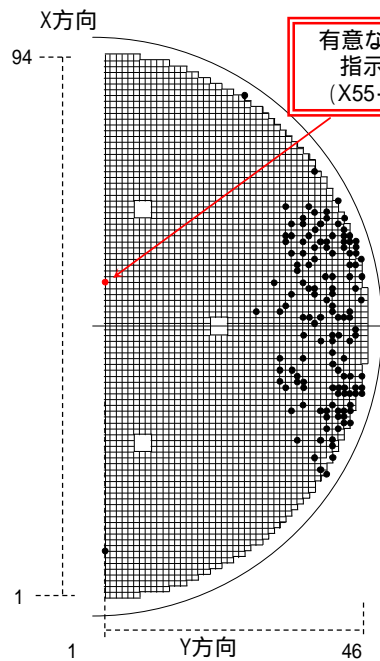
: 有意な信号指示管 ( 1本)  
: 既施栓管 ( 133本)

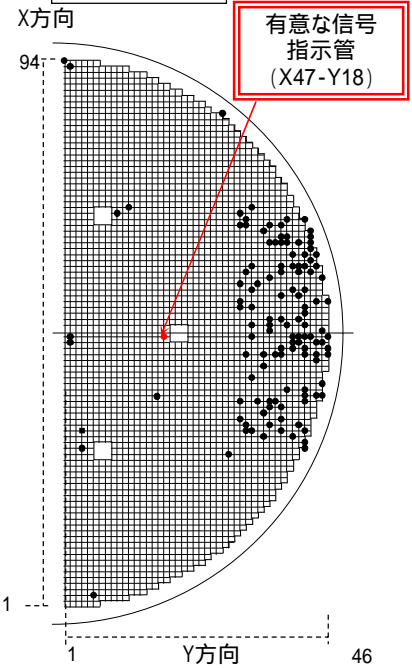
: 有意な信号指示管 ( 1本)  
: 既施栓管 ( 122本)

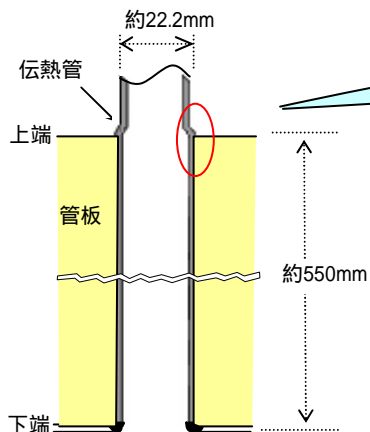
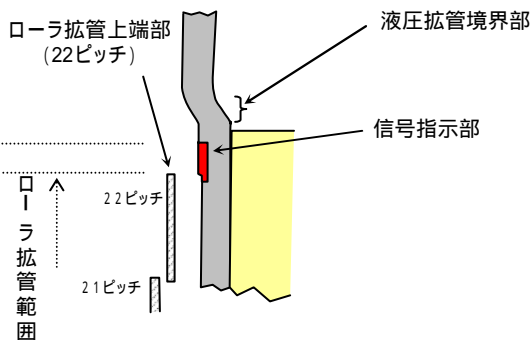
信号指示の位置

信号指示位置は22ピッチローラ拡管上部部であった

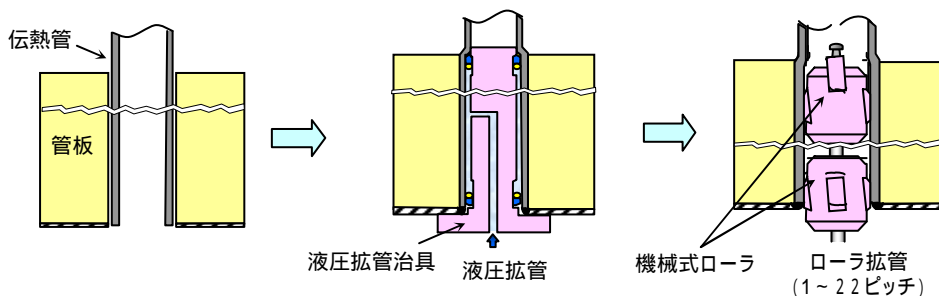
蒸気発生器製作時の管板部の伝熱管拡管方法

管板部でローラ拡管する際、伝熱管内面で局所的に引張り残留応力が発生

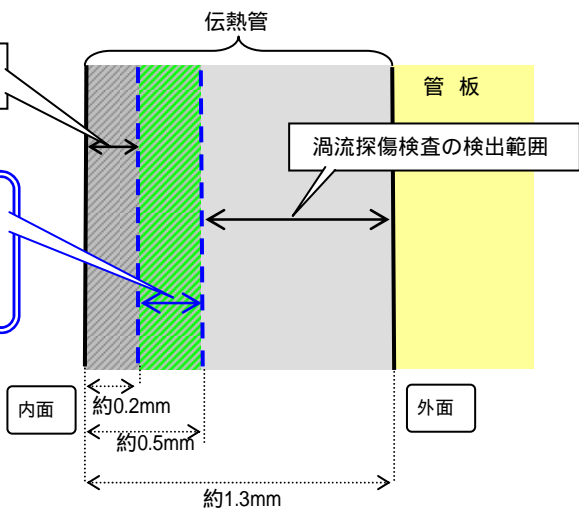
この範囲に、応力腐食割れの先端があった場合、割れが進展し、顕在化する可能性がある
