大飯発電所1号機 C-蓄圧タンク圧力低下の点検結果(1/3)

大飯発電所1号機 C-蓄圧タンク圧力低下の点検結果(3/3)

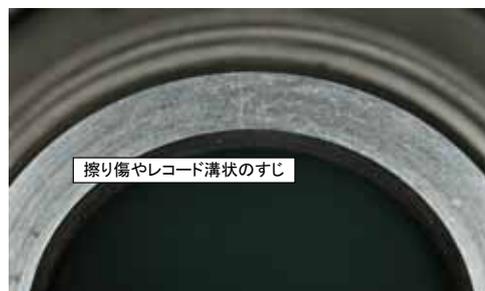
弁座シート面拡大(当該)

擦り傷やレコード溝状のすじ

- ・弁体および弁座のシート面全体に、擦り傷やレコード溝状のすじ(粗い状態)
- ・手入れ時間が短い場合には、シート面の全面が粗い状態になることを確認
- ・弁シート面が粗い場合、吹出し圧力が低下することを確認

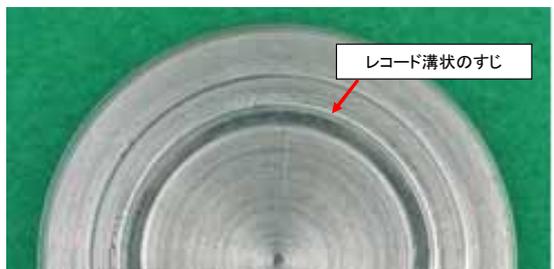
弁体シート面拡大(当該)

レコード溝状のすじ

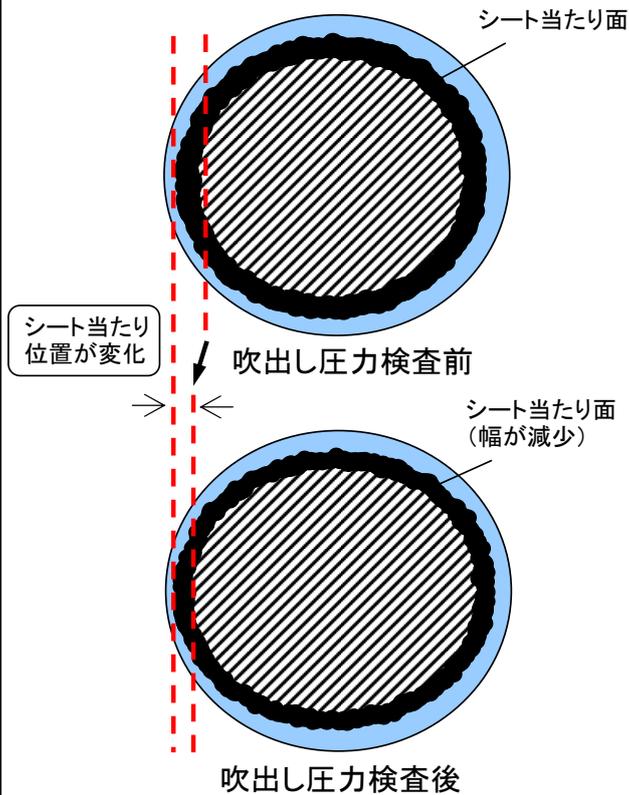
弁座シート面のイメージ

①吹出し圧力検査後に取付け

②吹出し圧力検査にて安全弁シート当たり幅、位置が変化

③シート当たり幅が減少したこと
で作動圧力が低下④格納容器内の温度上昇に伴う
蓄圧タンク内の圧力の上昇

安全弁作動

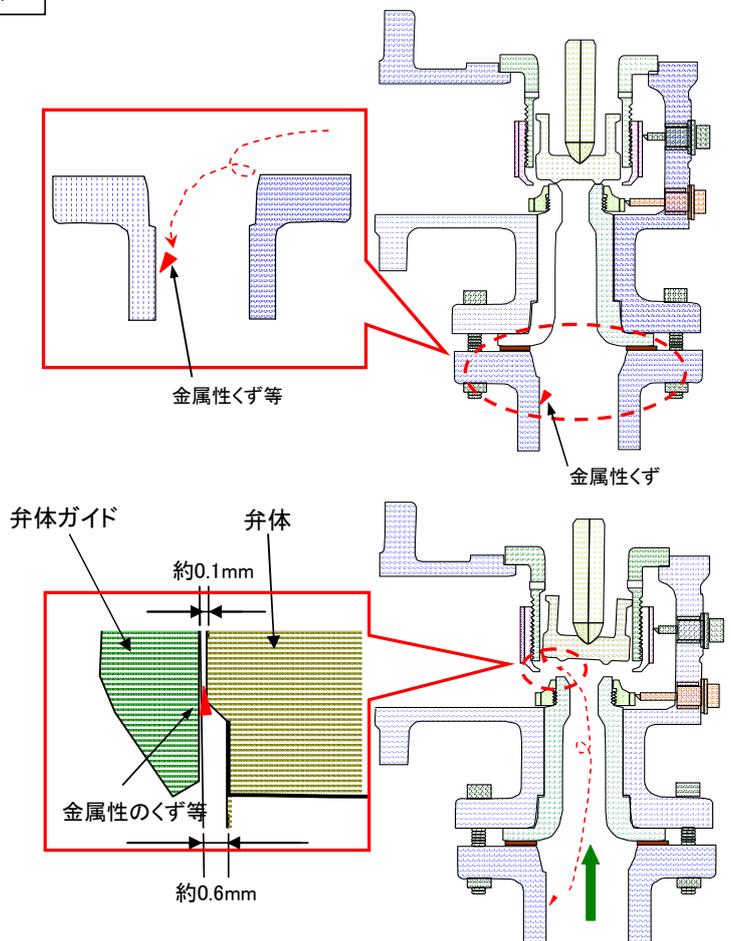
安全弁吹止まり圧力低下推定メカニズム

①定期検査時の当該安全弁取外し・取付け作業時に、入口配管近傍に微小な異物(金属性のくず等)が混入した可能性は否定できない。

②当該安全弁の作動に伴い、この異物が弁体と弁体ガイドの隙間に噛み込み、弁体下降時の摺動抵抗が増加し、吹止まり圧力に影響したものと推定。
