## 堺港発電所2号機ガスタービンの 分解点検結果概要について

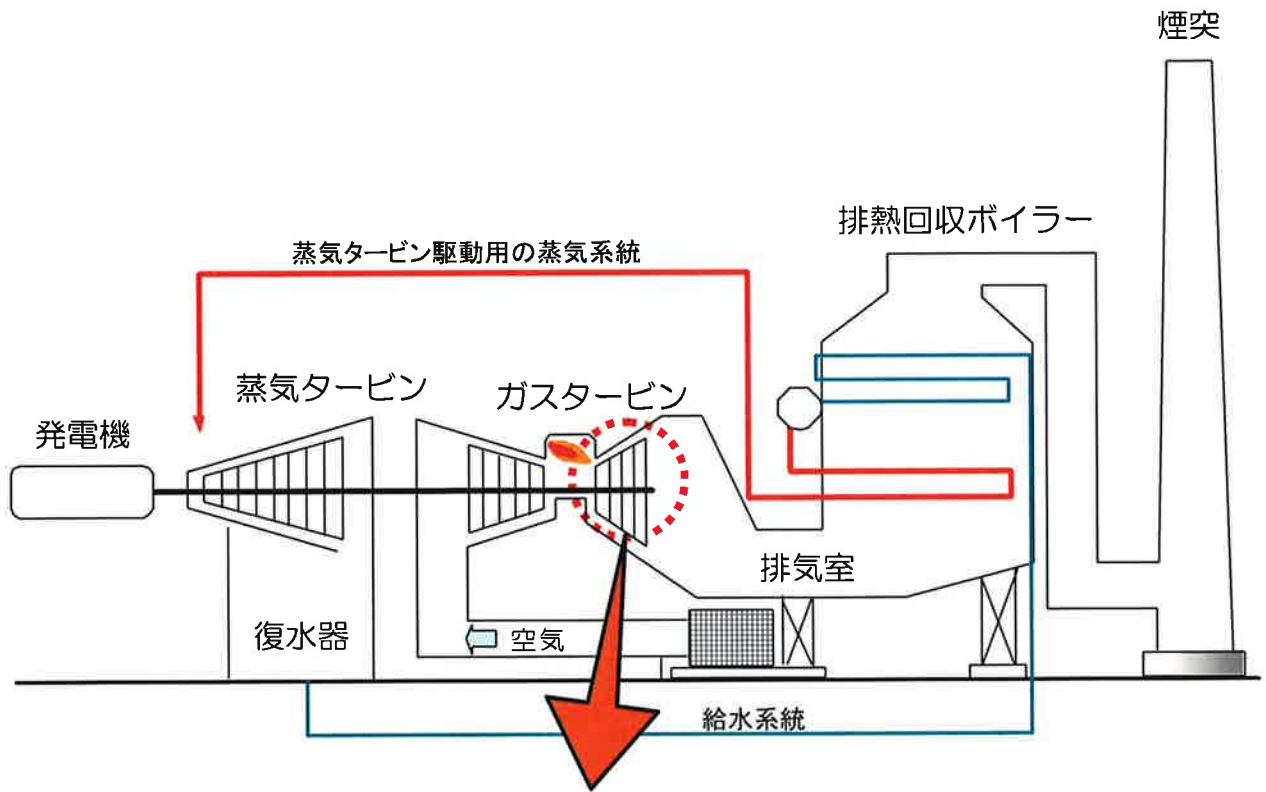
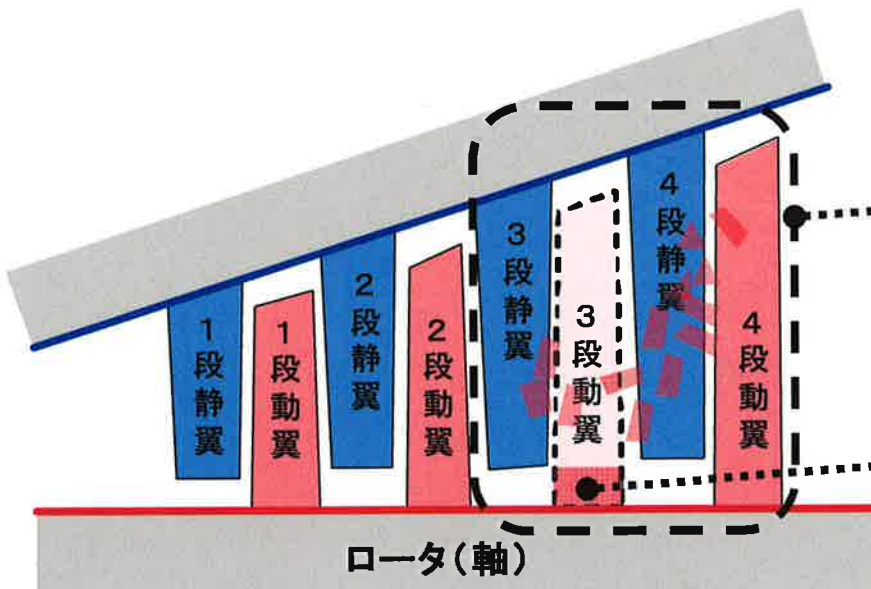
### 損傷範囲

主にガスタービン3段  
および4段動静翼が  
損傷した。

### 損傷の原因

3段動翼の一部にき裂  
が発生し、折損・飛散  
したことによる。
