# 高浜発電所3号機の定期検査状況について (蒸気発生器伝熱管の渦流探傷検査結果)

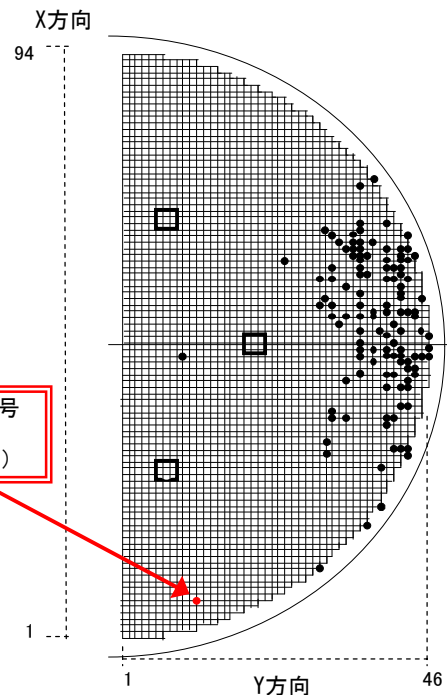
## C-蒸気発生器(高温側)上部より見た伝熱管位置を示す図

有意な信号  
指示管  
(X7-Y12)

● : 有意な信号指示管 ( 1本 )  
● : 既施栓管 (118本)

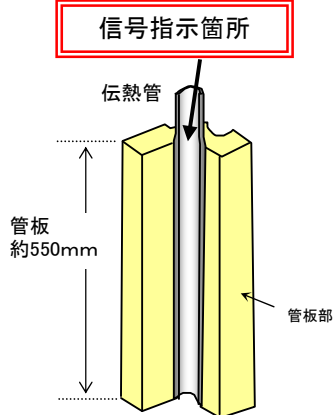
## 管板部拡大図

伝熱管外径 : 約22. 2mm  
" 厚さ : 約1. 3mm  
" 材質 : インコネル600(特殊熱処理)
