姫路第二発電所4号機のボイラ内配管損傷の点検結果概要について

姫二4号ボイラ配管修繕状況

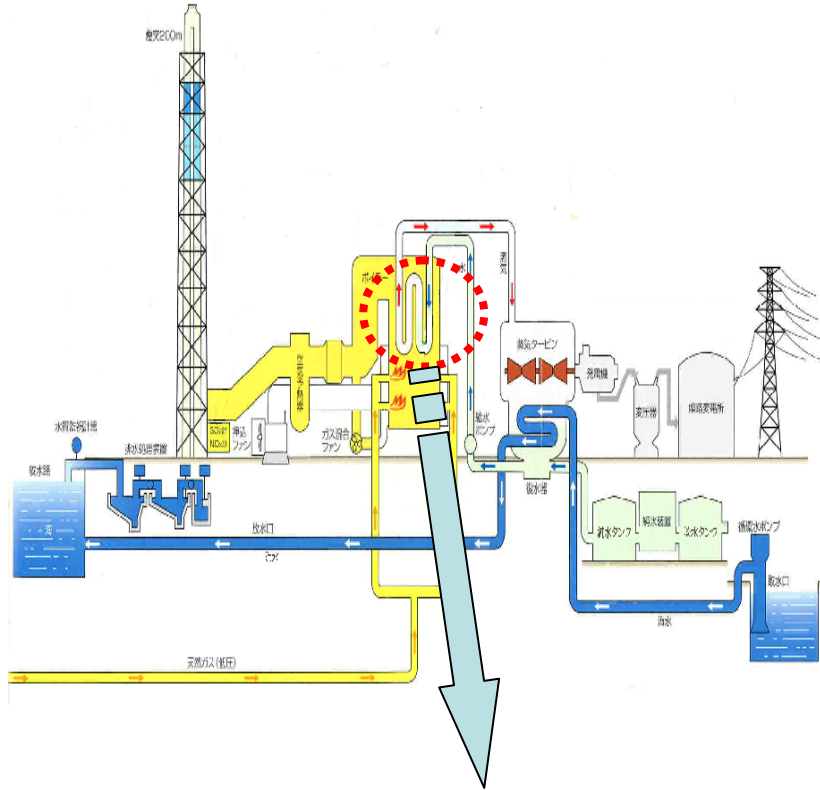
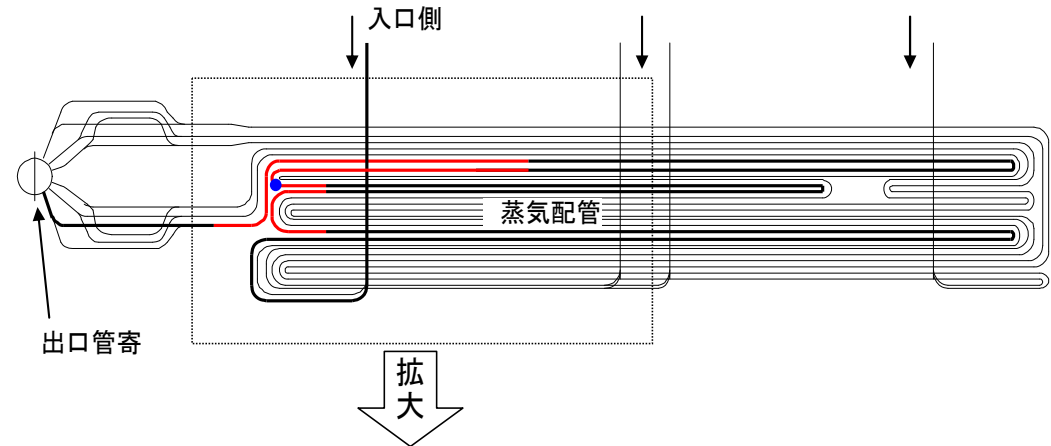
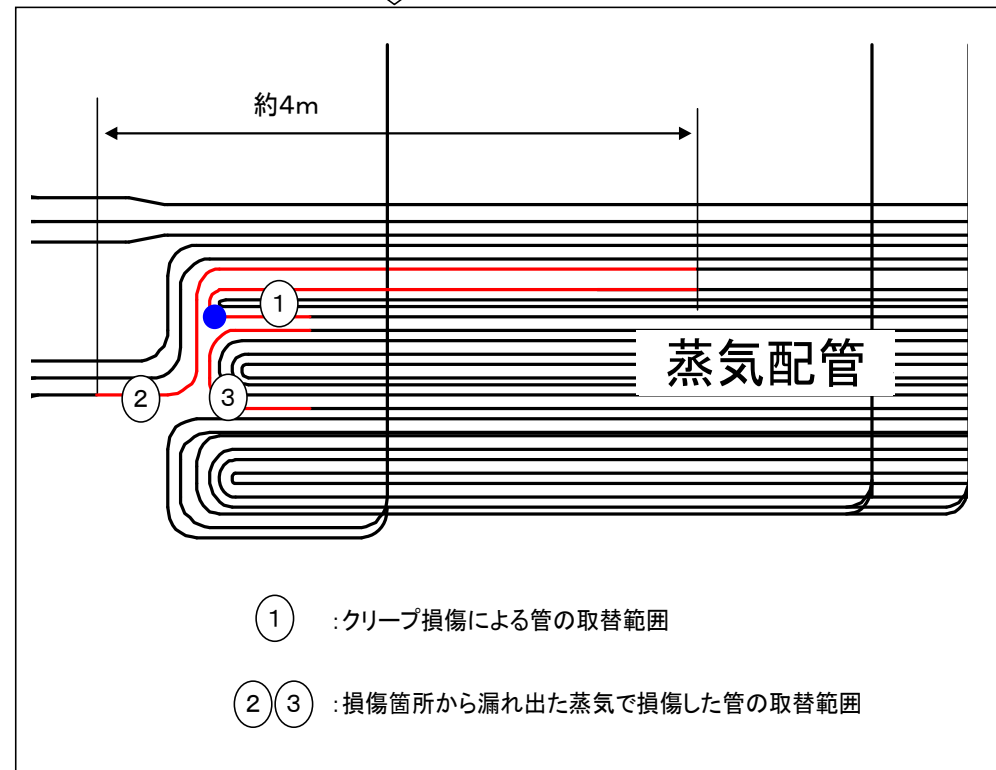
● 損傷箇所 — 管取替範囲

① : クリープ損傷による管の取替範囲

② ③ : 損傷箇所から漏れ出した蒸気で損傷した管の取替範囲

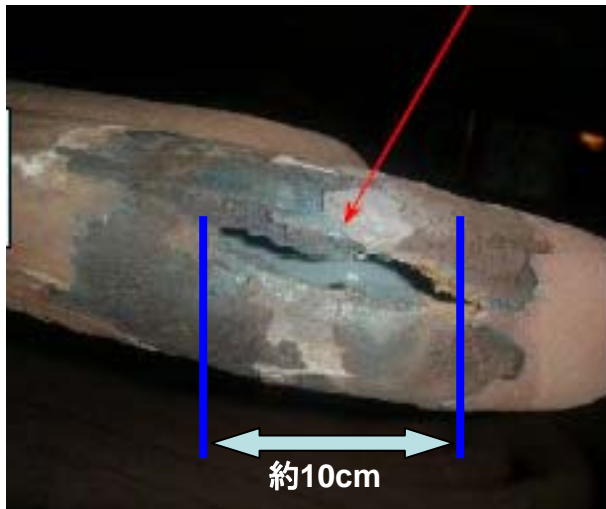
ボイラ配管の損傷状況
