美浜発電所1号機 A-非常用ディーゼル発電機 の過給機故障について(原因と対策)

A-非常用ディーゼル機関 過給機外観点検結果

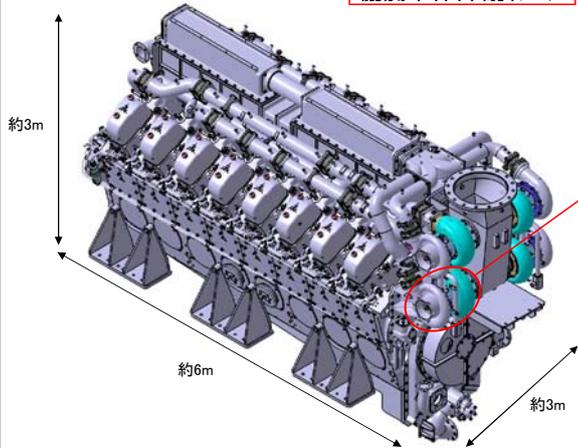
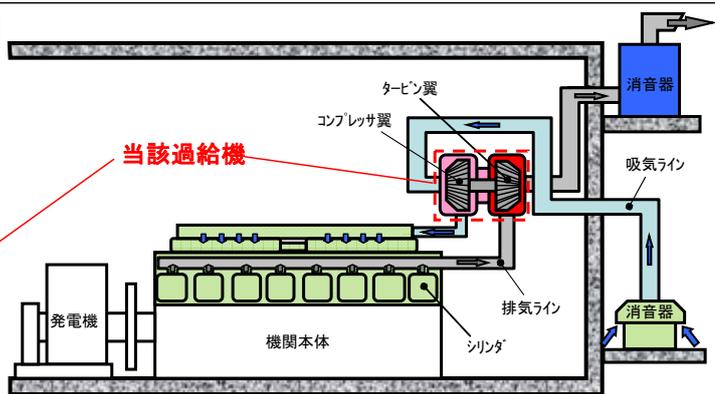
当該過給機

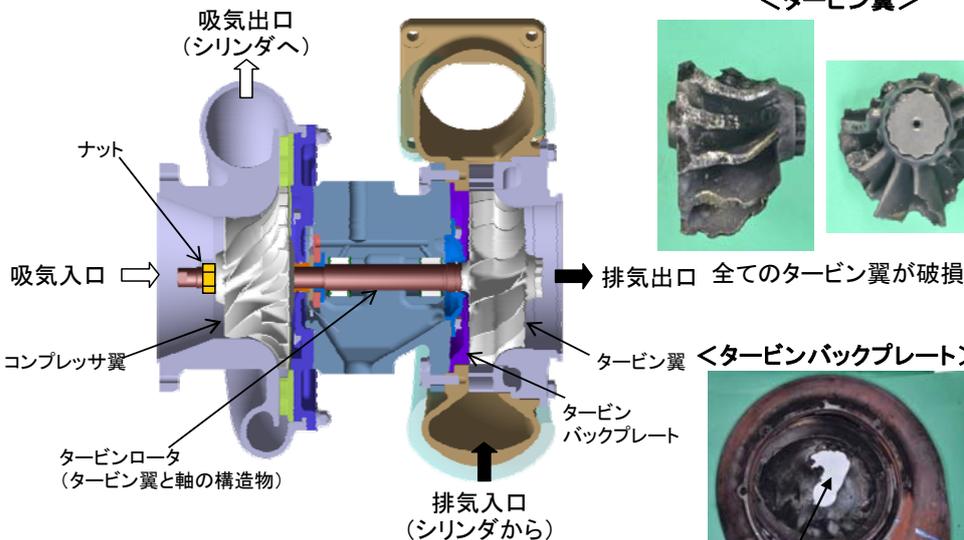
- ・ナットが緩んでいた
- ・周方向の摺動跡を確認

周方向の摺動跡を確認

排気出口 全てのタービン翼が破損

タービンバックプレートの破損を確認

引き抜いた際の傷

軸はタービン翼との溶接部で破断

挿入部に周方向の摺動跡を確認

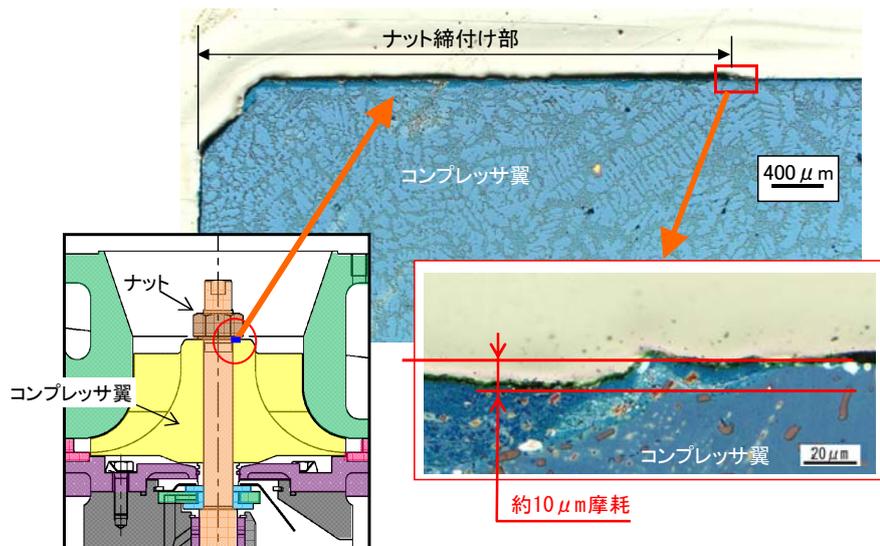
＜軸とタービン翼との溶接部(破断部)破面観察＞ ＜コンプレッサ翼の摩耗状況＞

過大な力で引きちぎられた様相(ディンプルを確認)

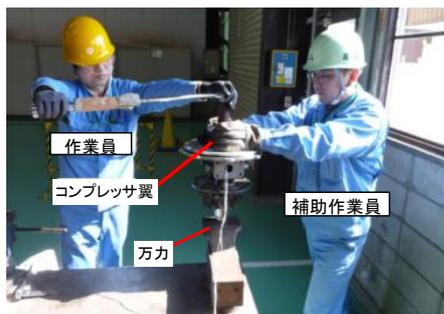
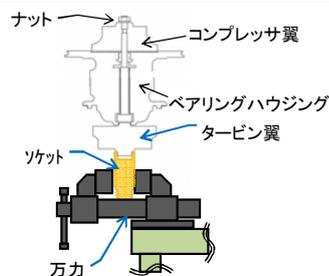
第23回定検時の組み立て作業イメージ(再現試験)

コンプレッサ翼を手で支えた状態で締め付けた場合、翼を固定する軸方向の締め付け力が不十分な状態になることを確認。

- (1) 過給機の組み立てにあたっては、専用の縦置き固定治具を用いて過給機を固定してナットを締め付けることや、コンプレッサ翼を支えないことを作業手順書に明記するとともに、関係者に周知する
- (2) ナットの緩み回転方向がコンプレッサ翼の滑り方向とは逆となるナットと軸に取り替える

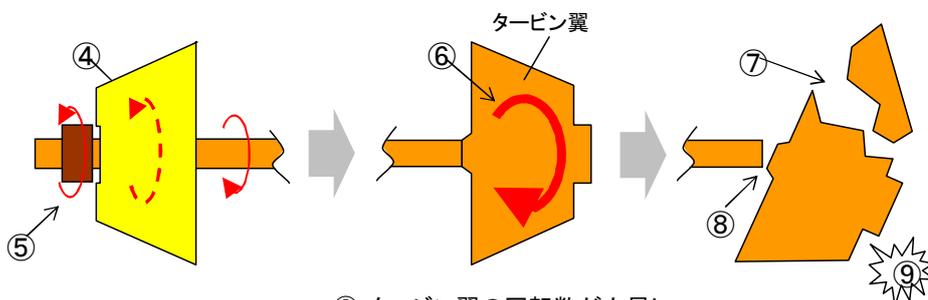
過給機損傷推定メカニズム

- ①: ナットの締め付け不十分
- ②: コンプレッサ翼に微小な滑り発生
- ③: ナットとの接触部分の翼が徐々に削れた

- ④: コンプレッサ翼の連続的な滑り
- ⑤: ナットが緩み
- ⑥: タービン翼の回転数が上昇し遠心力による過大な力が発生
- ⑦: タービン翼が破損
- ⑧: 溶接部で破断
- ⑨: 周辺部品が損傷

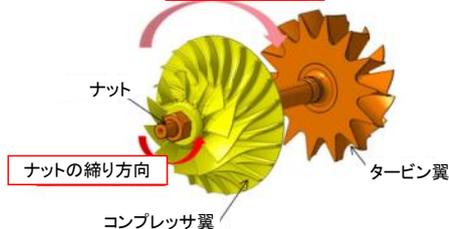
対策(2)の概要

過給機の回転方向
