# 美浜発電所1号機 A-非常用ディーゼル発電機過給機の損傷 における原因と対策について

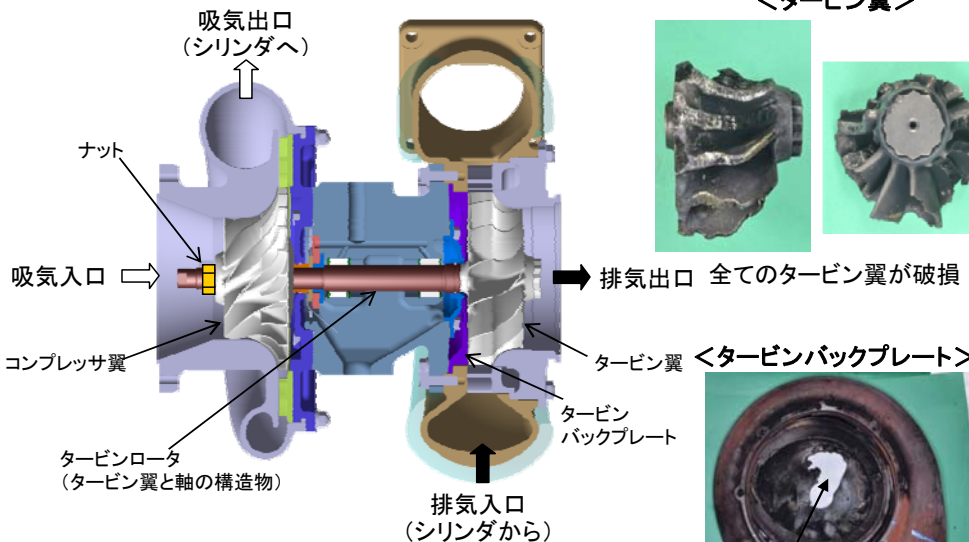
### <コンプレッサ翼>

周方向の摺動跡を確認

コンプレッサ翼を手で支えた状態で締め付けた場合、翼を固定する軸方向の締め付け力が不十分な状態になることを確認。

- (1) 過給機の組み立てにあたっては、専用の縦置き固定治具を用いて過給機を固定してナットを締め付けることや、コンプレッサ翼を支えないことを作業手順書に明記するとともに、関係者に周知する
- (2) ナットの緩み回転方向がコンプレッサ翼の滑り方向とは逆となるナットと軸に取り替える

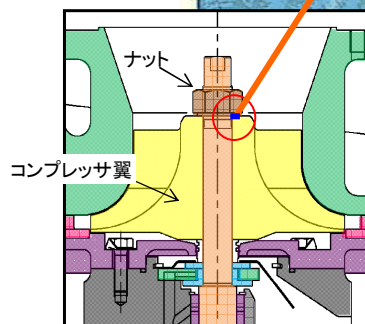
＜軸とタービン翼との溶接部(破断部)破面観察＞    ＜コンプレッサ翼の摩耗状況＞

過大な力で引きちぎられた様相(ディンプルを確認)

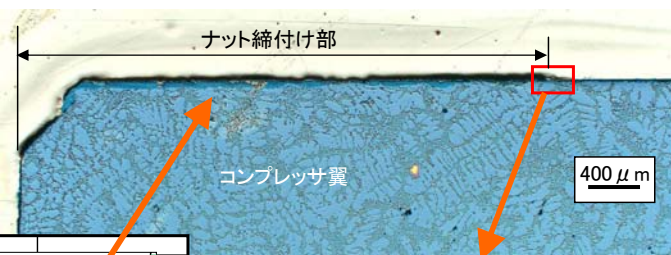
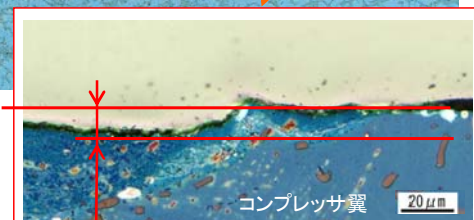
約10 μm 摩耗

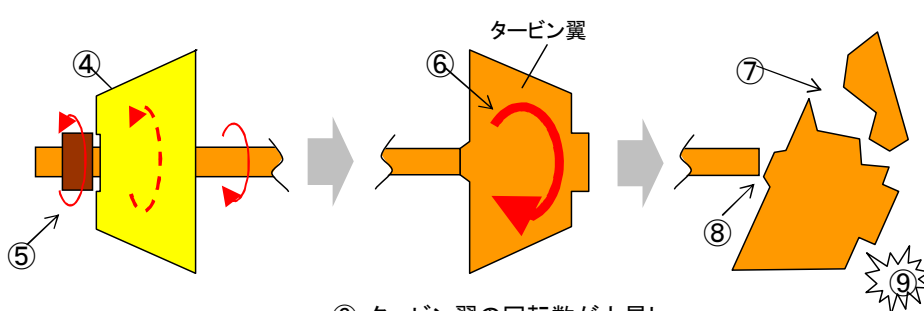
＜今回試験時の状態＞

- ④: コンプレッサ翼の連続的な滑り
- ⑤: ナットが緩み
- ⑥: タービン翼の回転数が上昇し遠心力による過大な力が発生
- ⑦: タービン翼が破損
- ⑧: 溶接部で破断
- ⑨: 周辺部品が損傷

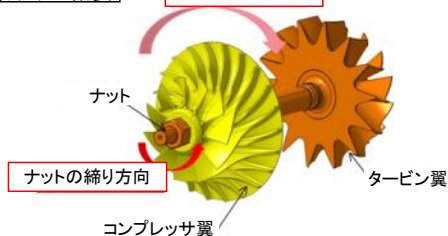
対策(2)の概要

過給機の回転方向
