# 舞鶴発電所 1 号機のボイラ配管からの漏水に関する点検結果の概要について

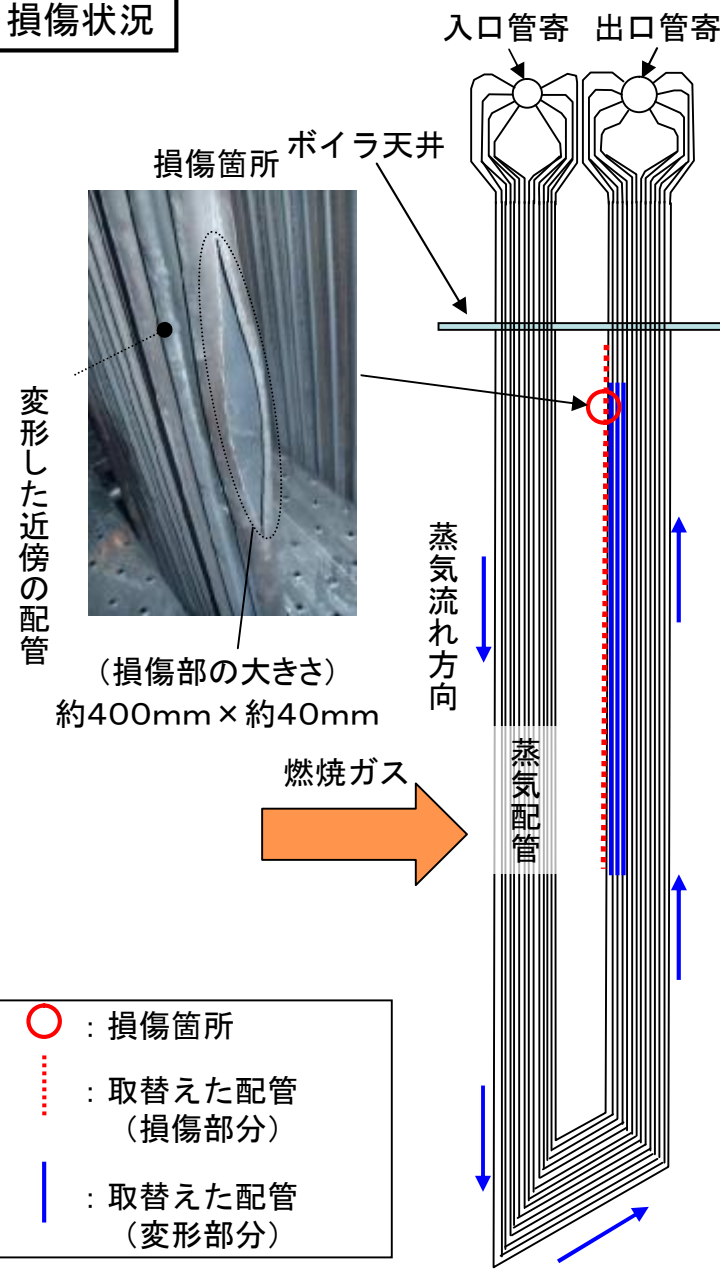
## 損傷状況

損傷箇所：ボイラ配管

損傷原因：配管表面の温度が局部的に高かったため、配管がクリープ損傷※し、そこから噴出した蒸気の勢いで当該配管が変形したことにより、近傍の配管 3 本に変形が生じたものと推定している。

対 策：損傷変形管 4 本その他、検査の結果、軽微な変形が認められた 4 本を含む 18 本、合計 22 本の取替を行った。
