図-2 2次系配管の点検等

点検概要

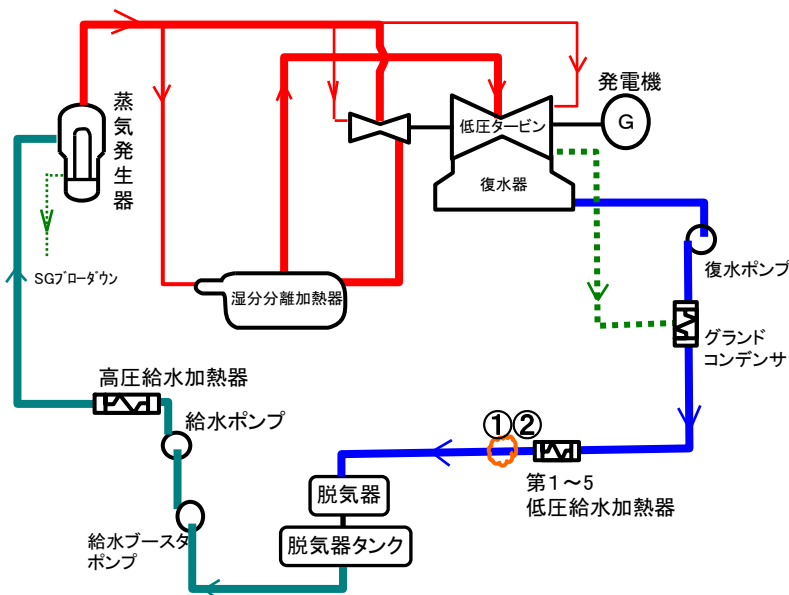
系統別概略図

- ① 余寿命5年以上で減肉が確認されたため取り替える。(2箇所)
炭素鋼 ⇒ ステンレス鋼 2箇所
 - ② 配管取替えによる作業性*を考慮して取り替える。(2箇所)
炭素鋼 ⇒ ステンレス鋼 2箇所
- <<合計4箇所>>

○過去の点検において減肉が確認された部位2箇所、配管取替の作業性を考慮した部位2箇所、
 合計4箇所を耐食性の優れたステンレス鋼の配管に取り替える。
